Regione Friuli Venezia Giulia
Comune di Bagnaria Arsa

**PIANO ELIMINAZIONE BARRIERE ARCHITETTONICHE
(P.E.B.A) DEL COMUNE DI BAGNARIA ARSA**

**FASCICOLO SCHEDE CRITICITA'
BAGNARIA ARSA**

DATA: 28 febbraio 2022

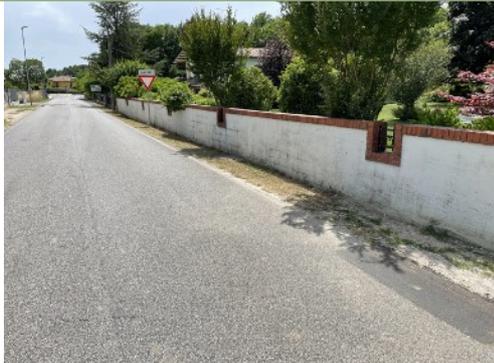
Ambito	Urbano	Cod.
Localizzazione	BAGNARIA	L01
Via	Palmada - lato destro	V01
Identificazione	civ. 75-71	C01

RILIEVO STATO DI FATTO	Criticità 1.04_Marciapiede non presente o non conforme

Altezza dislivello	
		Lunghezza	6500 cm
		Larghezza	
		Pendenza	
Note:

PROPOSTA DI PROGETTO	Descrizione Realizzazione di marciapiede in cls con finitura antisdrucchiolo delimitato lungo la carreggiata da cordolo a contrasto cromatico o aiuola, incluse demolizioni e ripristini. Larghezza min 150 cm, pendenza trasversale max 1%, dislivello da sede stradale max 10 cm. Eventuali rampe di raccordo alla sede stradale per passo carraio o attraversamento devono essere conformi alle prescrizioni dell'Abaco.

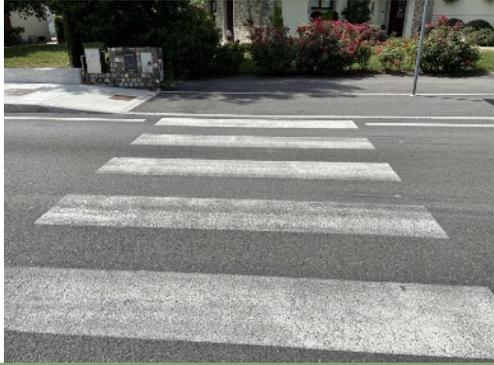
Ambito	Urbano	Cod.
Localizzazione	BAGNARIA	L01
Via	Palmada - lato destro	V01
Identificazione	civ. 71	C02

RILIEVO STATO DI FATTO	Criticità		
	7.02_Segnaletica tattilo-plantare per attraversamento non presente

Altezza dislivello	
		Lunghezza	
		Larghezza	300 cm
Pendenza			
Note: larghezza marciapiede 200 cm.

PROPOSTA DI PROGETTO	Descrizione	
	Posa di moduli tattilo-plantari tipo codice "direzione rettilinea" e "pericolo valicabile" realizzati in materiale idoneo al contesto ed a contrasto cromatico rispetto alla pavimentazione, posati a raso e senza discontinuità rispetto alle pavimentazioni adiacenti, incluse demolizioni e ripristini.

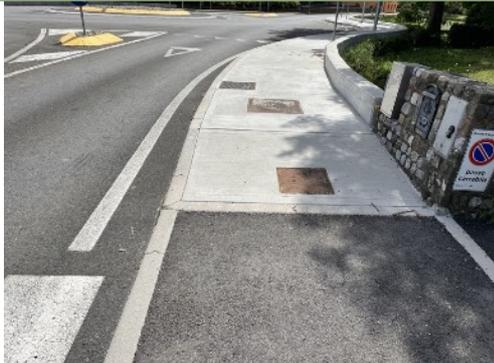
Ambito	Urbano	Cod.
Localizzazione	BAGNARIA	L01
Via	Palmanova - lato destro	V01
Identificazione	civ. 71	C03

RILIEVO STATO DI FATTO	Criticità		
	4.01_Breve rampa di raccordo con pendenza compresa tra 5% e 15%

Altezza dislivello	12 cm
		Lunghezza	150 cm
		Larghezza	200 cm
		Pendenza	8%
Note:

PROPOSTA DI PROGETTO	Descrizione	
	Rifacimento della rampa di raccordo in materiale analogo all'esistente con riduzione della pendenza longitudinale in base alle caratteristiche del contesto, da collegare a raso e senza discontinuità alle pavimentazioni adiacenti, incluse demolizioni e ripristini. Pendenza longitudinale max 5% (8% in caso di impossibilità), priva di pendenza trasversale.

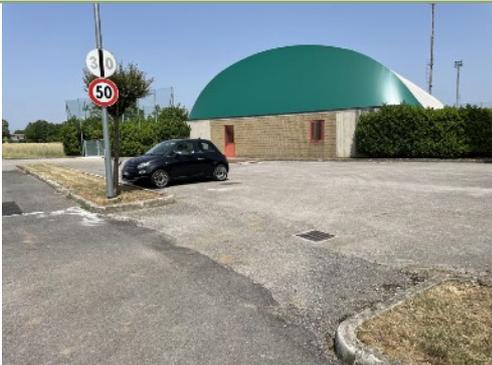
Ambito	Urbano	Cod.
Localizzazione	BAGNARIA	L01
Via	Palmada - lato sinistro	V01
Identificazione	civ. 11	C04

RILIEVO STATO DI FATTO	Criticità 9.01_Stallo riservato non presente

PROPOSTA DI PROGETTO	Descrizione Realizzazione di parcheggio con pavimentazione piana e continua, segnaletica verticale ed orizzontale come da prescrizioni del Codice della Strada e del suo Regolamento, collegamento al percorso pedonale a raso o mediante breve rampa di raccordo.

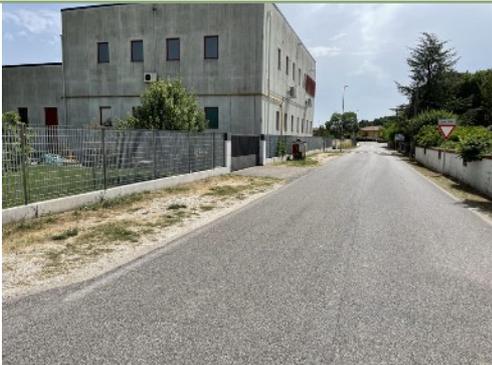
Ambito	Urbano	Cod.
Localizzazione	BAGNARIA	L01
Via	Palmada - lato sinistro	V01
Identificazione	civ. 11-44	C05

RILIEVO STATO DI FATTO	Criticità 1.04_Marciapiede non presente o non conforme

Altezza dislivello	
		Lunghezza	11000 cm
		Larghezza	
		Pendenza	
Note:

PROPOSTA DI PROGETTO	Descrizione Realizzazione di marciapiede in cls con finitura antisdrucchiolo delimitato lungo la carreggiata da cordolo a contrasto cromatico o aiuola, incluse demolizioni e ripristini. Larghezza min 150 cm, pendenza trasversale max 1%, dislivello da sede stradale max 10 cm. Eventuali rampe di raccordo alla sede stradale per passo carraio o attraversamento devono essere conformi alle prescrizioni dell'Abaco.

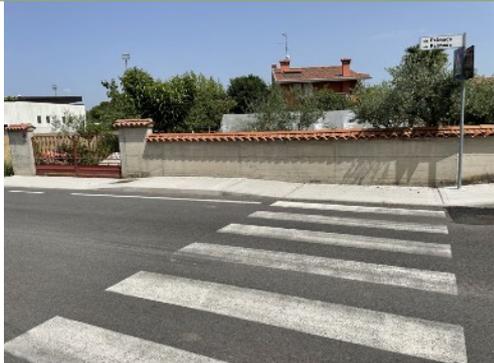
Ambito	Urbano	Cod.
Localizzazione	BAGNARIA	L01
Via	Palmada - lato sinistro	V01
Identificazione	civ. 44	C06

RILIEVO STATO DI FATTO	Criticità		
	1.04_Marciapiede non presente o non conforme

Altezza dislivello	13 cm
		Lunghezza	900 cm
		Larghezza	161 cm
Pendenza		8%	
Note:

PROPOSTA DI PROGETTO	Descrizione
	Rifacimento del tratto di percorso con pendenze dovute ad attraversamento pedonale mediante allineamento in piano alla quota stradale e realizzazione di breve rampe laterale in materiale analogo all'esistente, da raccordare a raso e senza discontinuità alle pavimentazioni adiacenti, incluse demolizioni e ripristini. Rampa con pendenza longitudinale max 5% (8% in caso di impossibilità), priva di pendenza trasversale. <u>Posa di segnaletica tattilo-plantare conforme all'Abaco e di segnaletica verticale ed orizzontale conformi alle prescrizioni del Codice della Strada ed al suo Regolamento, incluse demolizioni e ripristini.</u>

Note: Riduzione del numero di rampe ad una sola.

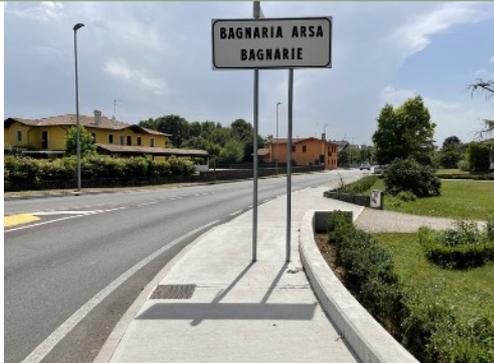
Ambito	Urbano	Cod.
Localizzazione	BAGNARIA	L01
Via	Palmanova - lato destro	V02
Identificazione	civ. 69	C01

RILIEVO STATO DI FATTO	Criticità 6.05_Ostacolo costituito da palo di segnaletica verticale

PROPOSTA DI PROGETTO	Descrizione Rimozione del palo di segnaletica verticale e suo riposizionamento in area esterna ai percorsi pedonali, nel rispetto delle prescrizioni del Codice della Strada e del suo Regolamento, inclusa eliminazione e rifacimento del plinto interrato.

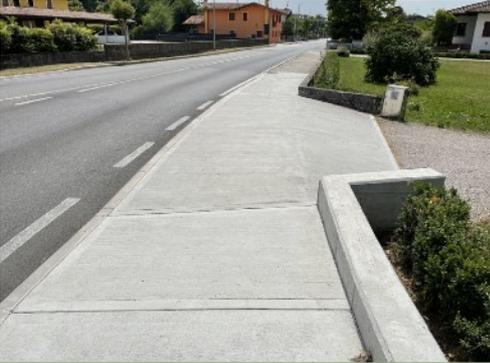
Ambito	Urbano	Cod.
Localizzazione	BAGNARIA	L01
Via	Palmanova - lato destro	V02
Identificazione	civ. 69	C02

RILIEVO STATO DI FATTO	Criticità		
	1.01_Percorso con pendenze/scalini dovuti a passo carraio

Altezza dislivello	12 cm
		Lunghezza	1400 cm
		Larghezza	198 cm
		Pendenza	8%
Note:

PROPOSTA DI PROGETTO	Descrizione	
	Rifacimento del tratto di percorso con pendenze dovute a passo carraio mediante realizzazione di brevi rampe laterali in materiale analogo all'esistente, da raccordare a raso e senza discontinuità alle pavimentazioni adiacenti, incluse demolizioni e ripristini. Rampe con pendenza longitudinale max 5% (8% in caso di impossibilità), prive di pendenza trasversale.

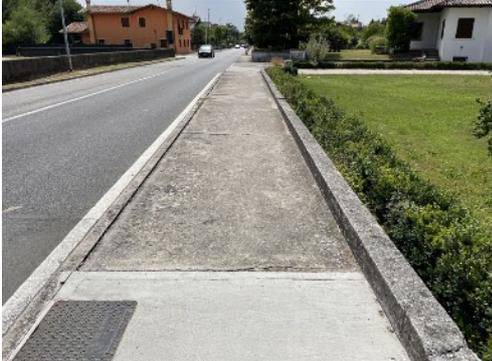
Ambito	Urbano	Cod.
Localizzazione	BAGNARIA	L01
Via	Palmanova - lato destro	V02
Identificazione	civ. 69-67	C03

RILIEVO STATO DI FATTO	Criticità 2.01_Pavimentazione non complanare per: sconnessioni / deformazioni / rotture

Altezza dislivello	
		Lunghezza	2000 cm
		Larghezza	207 cm
		Pendenza	
Note:

PROPOSTA DI PROGETTO	Descrizione Rifacimento puntuale del sottofondo e della pavimentazione con materiale analogo all'esistente per il ripristino della planarità del piano di calpestio, da raccordare a raso e senza discontinuità alle pavimentazioni adiacenti, incluse demolizioni e ripristini.

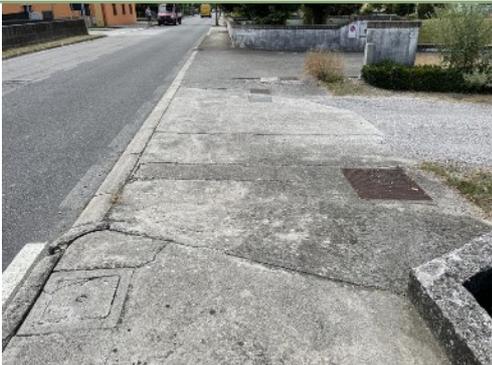
Ambito	Urbano	Cod.
Localizzazione	BAGNARIA	L01
Via	Palmanova - lato destro	V02
Identificazione	civ. 67-65	C04

RILIEVO STATO DI FATTO	Criticità		
	1.01_Percorso con pendenze/scalini dovuti a passo carraio

Altezza dislivello	8 cm
		Lunghezza	1350 cm
		Larghezza	207-156 cm
	Pendenza	6%	
Note:

PROPOSTA DI PROGETTO	Descrizione	
	Rifacimento del tratto di percorso con pendenze dovute a passo carraio mediante allineamento in piano dell'area carrabile alla quota stradale e realizzazione di brevi rampe laterali in materiale analogo all'esistente, da raccordare a raso e senza discontinuità alle pavimentazioni adiacenti, incluse demolizioni e ripristini. Rampe con pendenza longitudinale max 5% (8% in caso di impossibilità), prive di pendenza trasversale.

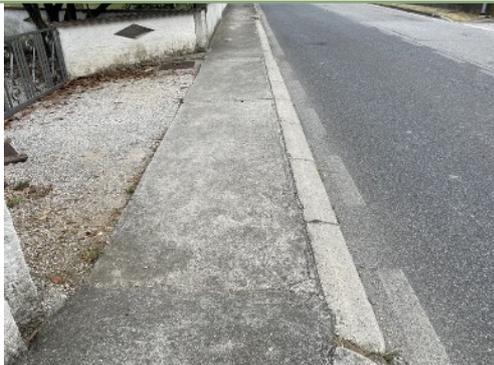
Ambito	Urbano	Cod.
Localizzazione	BAGNARIA	L01
Via	Palmanova - lato destro	V02
Identificazione	civ. 63	C05

RILIEVO STATO DI FATTO	Criticità		
	1.01_Percorso con pendenze/scalini dovuti a passo carraio

Altezza dislivello	10 cm
		Lunghezza	1650 cm
		Larghezza	150 cm
	Pendenza	20%	
Note:

PROPOSTA DI PROGETTO	Descrizione	
	Rifacimento del tratto di percorso con pendenze dovute a passo carraio mediante allineamento in piano dell'area carrabile alla quota stradale e realizzazione di brevi rampe laterali in materiale analogo all'esistente, da raccordare a raso e senza discontinuità alle pavimentazioni adiacenti, incluse demolizioni e ripristini. Rampe con pendenza longitudinale max 5% (8% in caso di impossibilità), prive di pendenza trasversale.

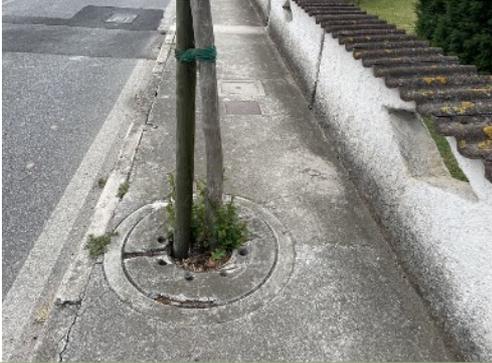
Ambito	Urbano	Cod.
Localizzazione	BAGNARIA	L01
Via	Palmanova - lato destro	V02
Identificazione	civ. 63	C06

RILIEVO STATO DI FATTO	Criticità 3.02_Percorso con restringimento (larghezza inferiore a 90 cm)

Altezza dislivello	
		Lunghezza	
		Larghezza	76 cm
		Pendenza	
Note: larghezza marciapiede 150 cm.

PROPOSTA DI PROGETTO	Descrizione Rimozione dell'essenza arborea e dell'aiuola, rifacimento della pavimentazione per collegare a raso e senza discontinuità le pavimentazioni adiacenti. Garantire una larghezza minima di passaggio di 90 cm priva di ostacoli. Nuova piantumazione dell'essenza arborea in altro luogo da identificarsi a cura degli uffici preposti.	
	Note:

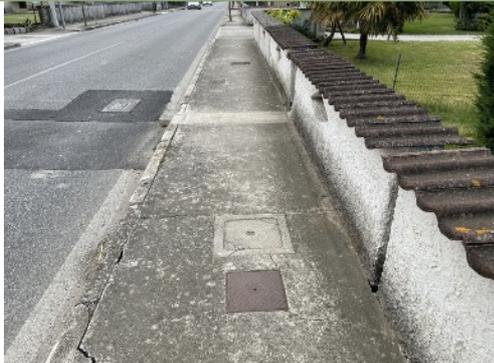
Ambito	Urbano	Cod.
Localizzazione	BAGNARIA	L01
Via	Palmanova - lato destro	V02
Identificazione	civ. 63	C07

RILIEVO STATO DI FATTO	Criticità 2.01_Pavimentazione non complanare per: sconessioni / deformazioni / rotture

Altezza dislivello	
		Lunghezza	1500 cm
		Larghezza	150 cm
		Pendenza	
Note:

PROPOSTA DI PROGETTO	Descrizione Rifacimento puntuale del sottofondo e della pavimentazione con materiale analogo all'esistente per il ripristino della planarità del piano di calpestio, da raccordare a raso e senza discontinuità alle pavimentazioni adiacenti, incluse demolizioni e ripristini.

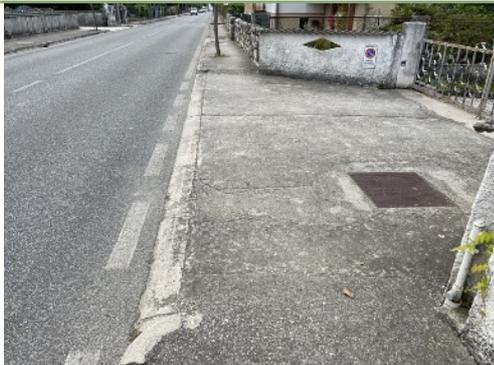
Ambito	Urbano	Cod.
Localizzazione	BAGNARIA	L01
Via	Palmanova - lato destro	V02
Identificazione	civ. 61	C08

RILIEVO STATO DI FATTO	Criticità		
	1.01_Percorso con pendenze/scalini dovuti a passo carraio

Altezza dislivello	11 cm
		Lunghezza	900 cm
		Larghezza	150 cm
		Pendenza	22%
Note:

PROPOSTA DI PROGETTO	Descrizione	
	Rifacimento del tratto di percorso con pendenze dovute a passo carraio mediante allineamento in piano dell'area carrabile alla quota stradale e realizzazione di brevi rampe laterali in materiale analogo all'esistente, da raccordare a raso e senza discontinuità alle pavimentazioni adiacenti, incluse demolizioni e ripristini. Rampe con pendenza longitudinale max 5% (8% in caso di impossibilità), prive di pendenza trasversale.

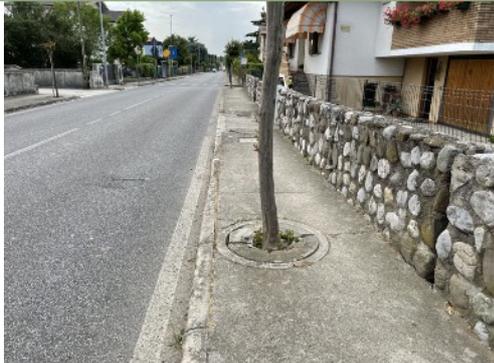
Ambito	Urbano	Cod.
Localizzazione	BAGNARIA	L01
Via	Palmanova - lato destro	V02
Identificazione	civ. 59	C09

RILIEVO STATO DI FATTO	Criticità 3.02_Percorso con restringimento (larghezza inferiore a 90 cm)

Altezza dislivello	
		Lunghezza	
		Larghezza	85 cm
		Pendenza	
Note: larghezza marciapiede 150 cm.

PROPOSTA DI PROGETTO	Descrizione Rimozione dell'essenza arborea e dell'aiuola, rifacimento della pavimentazione per collegare a raso e senza discontinuità le pavimentazioni adiacenti. Garantire una larghezza minima di passaggio di 90 cm priva di ostacoli. Nuova piantumazione dell'essenza arborea in altro luogo da identificarsi a cura degli uffici preposti.	
	Note:

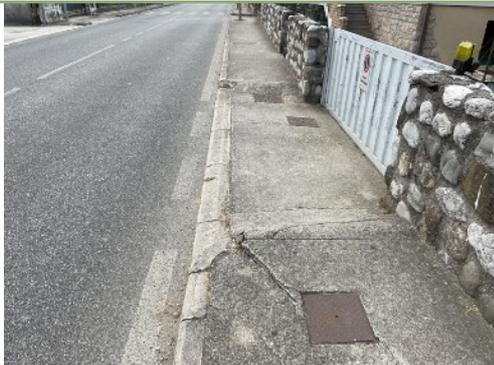
Ambito	Urbano	Cod.
Localizzazione	BAGNARIA	L01
Via	Palmanova - lato destro	V02
Identificazione	civ. 57-59	C10

RILIEVO STATO DI FATTO	Criticità		
	1.01_Percorso con pendenze/scalini dovuti a passo carraio

Altezza dislivello	12 cm
		Lunghezza	550 cm
		Larghezza	140-135 cm
Pendenza		24%	
Note:

PROPOSTA DI PROGETTO	Descrizione	
	Rifacimento del tratto di percorso con pendenze dovute a passo carraio mediante allineamento in piano dell'area carrabile alla quota stradale e realizzazione di brevi rampe laterali in materiale analogo all'esistente, da raccordare a raso e senza discontinuità alle pavimentazioni adiacenti, incluse demolizioni e ripristini. Rampe con pendenza longitudinale max 5% (8% in caso di impossibilità), prive di pendenza trasversale.

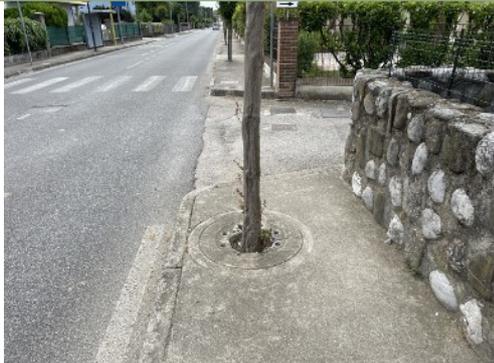
Ambito	Urbano	Cod.
Localizzazione	BAGNARIA	L01
Via	Palmanova - lato destro	V02
Identificazione	civ. 57	C11

RILIEVO STATO DI FATTO	Criticità 3.02_Percorso con restringimento (larghezza inferiore a 90 cm)

Altezza dislivello	
		Lunghezza	
		Larghezza	83 cm
		Pendenza	
Note: larghezza marciapiede 160 cm.

PROPOSTA DI PROGETTO	Descrizione Rimozione dell'essenza arborea e dell'aiuola, rifacimento della pavimentazione per collegare a raso e senza discontinuità le pavimentazioni adiacenti. Garantire una larghezza minima di passaggio di 90 cm priva di ostacoli. Nuova piantumazione dell'essenza arborea in altro luogo da identificarsi a cura degli uffici preposti.	
	Note:

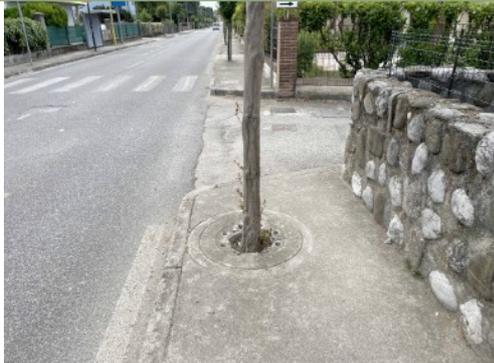
Ambito	Urbano	Cod.
Localizzazione	BAGNARIA	L01
Via	Palmanova - lato destro	V02
Identificazione	civ. 57-45	C12

RILIEVO STATO DI FATTO	Criticità		
	8.01_Attraversamento pedonale non presente

Altezza dislivello	19-16 cm
		Lunghezza	500 cm
		Larghezza	160 cm
Pendenza			
Note:

PROPOSTA DI PROGETTO	Descrizione	
	Realizzazione di attraversamento pedonale a raso. Rifacimento del tratto di percorso con realizzazione di brevi rampe laterali in materiale analogo all'esistente, da raccordare a raso e senza discontinuità alle pavimentazioni adiacenti, incluse demolizioni e ripristini. Rampe con pendenza longitudinale max 5% (8% in caso di impossibilità), prive di pendenza trasversale. Posa di segnaletica tattilo-plantare conforme all'Abaco e di segnaletica verticale ed orizzontale conformi alle prescrizioni del Codice della Strada ed al suo Regolamento, incluse demolizioni e ripristini.

Note: Valutare l'arretramento della rampa al civ.45 per presenza di altro attraversamento.

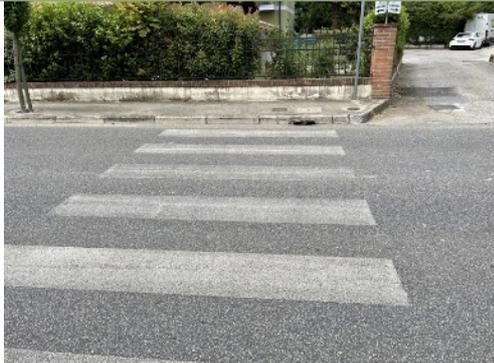
Ambito	Urbano	Cod.
Localizzazione	BAGNARIA	L01
Via	Palmanova - lato destro	V02
Identificazione	civ. 45	C13

RILIEVO STATO DI FATTO	Criticità 1.04_Marciapiede non presente o non conforme

Altezza dislivello	14 cm
		Lunghezza	
		Larghezza	
		Pendenza	
Note:

PROPOSTA DI PROGETTO	Descrizione Rimozione del gradino risolvibile contestualmente alla criticità precedente, mediante arretramento della rampa.	
	Note:

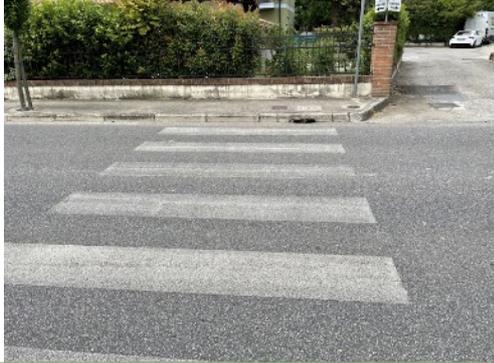
Ambito	Urbano	Cod.
Localizzazione	BAGNARIA	L01
Via	Palmanova - lato destro	V02
Identificazione	civ. 45	C14

RILIEVO STATO DI FATTO	Criticità 7.02_Segnaletica tattilo-plantare per attraversamento non presente

Altezza dislivello	
		Lunghezza	
		Larghezza	260 cm
		Pendenza	
Note: larghezza marciapiede 160 cm.

PROPOSTA DI PROGETTO	Descrizione Posa di moduli tattilo-plantari tipo codice "direzione rettilinea" e "pericolo valicabile" realizzati in materiale idoneo al contesto ed a contrasto cromatico rispetto alla pavimentazione, posati a raso e senza discontinuità rispetto alle pavimentazioni adiacenti, incluse demolizioni e ripristini.

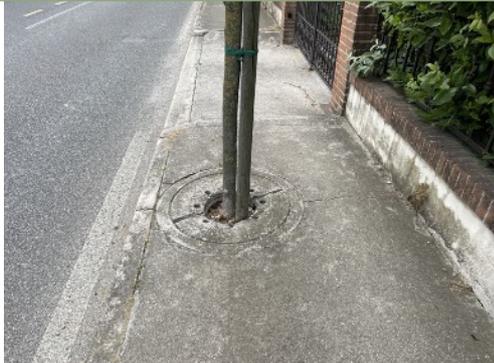
Ambito	Urbano	Cod.
Localizzazione	BAGNARIA	L01
Via	Palmanova - lato destro	V02
Identificazione	civ. 45	C15

RILIEVO STATO DI FATTO	Criticità 2.03_Aiuola per albero in cls non a raso rispetto alla pavimentazione

Altezza dislivello	
		Lunghezza	
		Larghezza	90 cm
		Pendenza	
Note: presenza di dissesto.

PROPOSTA DI PROGETTO	Descrizione Rimozione dell'essenza arborea e dell'aiuola, rifacimento della pavimentazione per collegare a raso e senza discontinuità le pavimentazioni adiacenti. Garantire una larghezza minima di passaggio di 90 cm priva di ostacoli. Nuova piantumazione dell'essenza arborea in altro luogo da identificarsi a cura degli uffici preposti.
	Note:

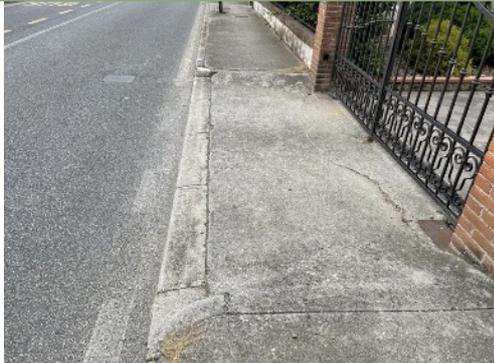
Ambito	Urbano	Cod.
Localizzazione	BAGNARIA	L01
Via	Palmanova - lato destro	V02
Identificazione	civ. 45	C16

RILIEVO STATO DI FATTO	Criticità		
	1.01_Percorso con pendenze/scalini dovuti a passo carraio

Altezza dislivello	12 cm
		Lunghezza	500 cm
		Larghezza	167 cm
	Pendenza	24%	
Note:

PROPOSTA DI PROGETTO	Descrizione	
	Rifacimento del tratto di percorso con pendenze dovute a passo carraio mediante allineamento in piano dell'area carrabile alla quota stradale e realizzazione di brevi rampe laterali in materiale analogo all'esistente, da raccordare a raso e senza discontinuità alle pavimentazioni adiacenti, incluse demolizioni e ripristini. Rampe con pendenza longitudinale max 5% (8% in caso di impossibilità), prive di pendenza trasversale.

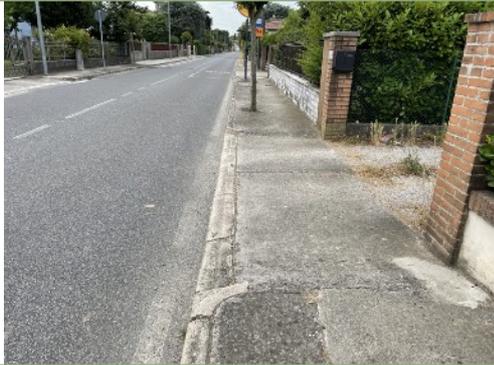
Ambito	Urbano	Cod.
Localizzazione	BAGNARIA	L01
Via	Palmanova - lato destro	V02
Identificazione	civ. 41	C17

RILIEVO STATO DI FATTO	Criticità		
	1.01_Percorso con pendenze/scalini dovuti a passo carraio

Altezza dislivello	7 cm
		Lunghezza	600 cm
		Larghezza	175 cm
	Pendenza	14%	
Note:

PROPOSTA DI PROGETTO	Descrizione	
	Rifacimento del tratto di percorso con pendenze dovute a passo carraio mediante innalzamento in continuità con i tratti adiacenti ed in medesimo materiale, costruzione, lungo la carreggiata ed in adiacenza all'ingresso carraio, di 2 rampe carrabili in cls con larghezza max 30 cm, incluse demolizioni e ripristini. Larghezza percorso min 150 cm, pendenza trasversale max 1%.

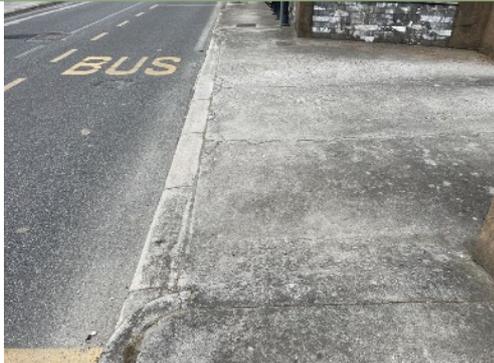
Ambito	Urbano	Cod.
Localizzazione	BAGNARIA	L01
Via	Palmanova - lato destro	V02
Identificazione	civ. 39	C18

RILIEVO STATO DI FATTO	Criticità		
	1.01_Percorso con pendenze/scalini dovuti a passo carraio

Altezza dislivello	7-13 cm
		Lunghezza	800 cm
		Larghezza	179 cm
Pendenza		14-26%	
Note:

PROPOSTA DI PROGETTO	Descrizione	
	Rifacimento del tratto di percorso con pendenze dovute al passo carraio mediante realizzazione di marciapiede in continuità con i tratti adiacenti ed in medesimo materiale, costruzione, lungo la carreggiata, di rampa carrabile in cls con larghezza max 30 cm, incluse demolizioni e ripristini. Compreso raccordo con altri livelli. Larghezza percorso min 120 cm, pendenza trasversale max 1%.

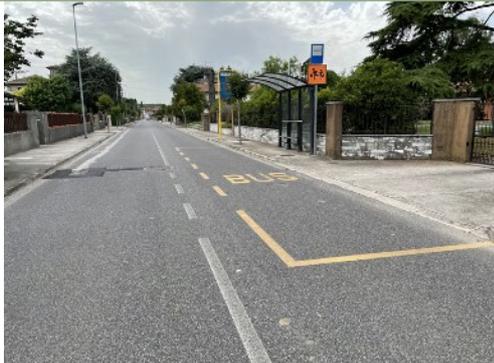
Ambito	Urbano	Cod.
Localizzazione	BAGNARIA	L01
Via	Palmanova - lato destro	V02
Identificazione	civ. 39	C19

RILIEVO STATO DI FATTO	Criticità 10.01_Fermata TPL non conforme

Altezza dislivello	
		Lunghezza	
		Larghezza	
		Pendenza	
Note: larghezza marciapiede 179 cm.

PROPOSTA DI PROGETTO	Descrizione Adeguamento della banchina con segnaletica tattilo-plantare secondo le indicazioni di Abaco.

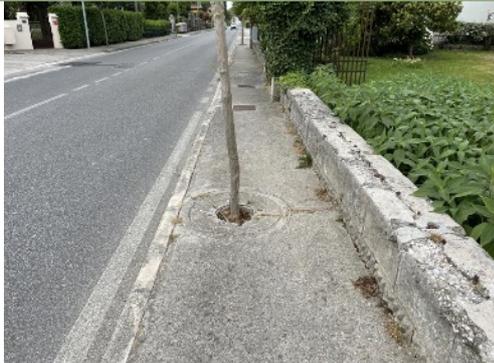
Ambito	Urbano	Cod.
Localizzazione	BAGNARIA	L01
Via	Palmanova - lato destro	V02
Identificazione	civ. 37	C20

RILIEVO STATO DI FATTO	Criticità		
	3.02_Percorso con restringimento (larghezza inferiore a 90 cm)

Altezza dislivello	
		Lunghezza	
		Larghezza	66 cm
Pendenza			
Note: larghezza marciapiede 139 cm.

PROPOSTA DI PROGETTO	Descrizione	
	Rimozione dell'essenza arborea e dell'aiuola, rifacimento della pavimentazione per collegare a raso e senza discontinuità le pavimentazioni adiacenti. Garantire una larghezza minima di passaggio di 90 cm priva di ostacoli. Nuova piantumazione dell'essenza arborea in altro luogo da identificarsi a cura degli uffici preposti.	
	Note:

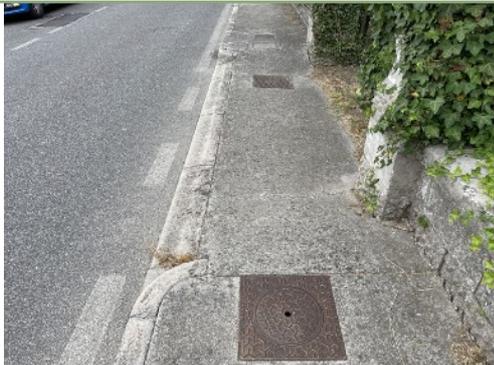
Ambito	Urbano	Cod.
Localizzazione	BAGNARIA	L01
Via	Palmanova - lato destro	V02
Identificazione	civ. 37	C21

RILIEVO STATO DI FATTO	Criticità		
	1.01_Percorso con pendenze/scalini dovuti a passo carraio

Altezza dislivello	9 cm
		Lunghezza	430 cm
		Larghezza	139 cm
Pendenza		11%	
Note:

PROPOSTA DI PROGETTO	Descrizione	
	Rifacimento del tratto di percorso con pendenze dovute a passo carraio mediante allineamento in piano dell'area carrabile alla quota stradale e realizzazione di brevi rampe laterali in materiale analogo all'esistente, da raccordare a raso e senza discontinuità alle pavimentazioni adiacenti, incluse demolizioni e ripristini. Rampe con pendenza longitudinale max 5% (8% in caso di impossibilità), prive di pendenza trasversale.

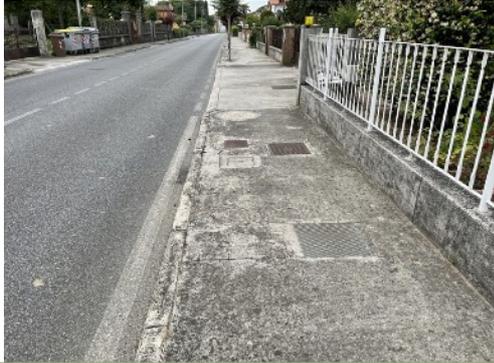
Ambito	Urbano	Cod.
Localizzazione	BAGNARIA	L01
Via	Palmanova - lato destro	V02
Identificazione	civ. 35	C22

RILIEVO STATO DI FATTO	Criticità 2.01_Pavimentazione non complanare per: sconessioni / deformazioni / rotture

Altezza dislivello	
		Lunghezza	600 cm
		Larghezza	184 cm
		Pendenza	
Note:

PROPOSTA DI PROGETTO	Descrizione Rifacimento puntuale del sottofondo e della pavimentazione con materiale analogo all'esistente per il ripristino della planarità del piano di calpestio, da raccordare a raso e senza discontinuità alle pavimentazioni adiacenti, incluse demolizioni e ripristini.

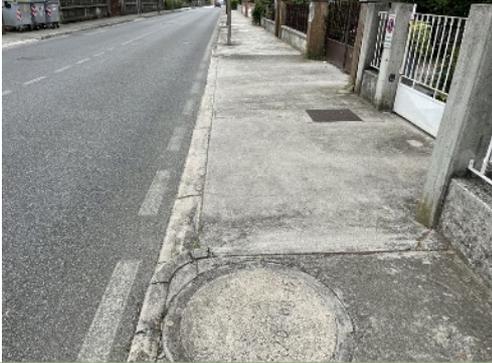
Ambito	Urbano	Cod.
Localizzazione	BAGNARIA	L01
Via	Palmanova - lato destro	V02
Identificazione	civ. 35-33	C23

RILIEVO STATO DI FATTO	Criticità		
	1.01_Percorso con pendenze/scalini dovuti a passo carraio

Altezza dislivello	10 cm
		Lunghezza	1100 cm
		Larghezza	184-283 cm
Pendenza		20%	
Note:

PROPOSTA DI PROGETTO	Descrizione	
	Rifacimento del tratto di percorso con pendenze dovute a passo carraio mediante allineamento in piano dell'area carrabile alla quota stradale e realizzazione di brevi rampe laterali in materiale analogo all'esistente, da raccordare a raso e senza discontinuità alle pavimentazioni adiacenti, incluse demolizioni e ripristini. Rampe con pendenza longitudinale max 5% (8% in caso di impossibilità), prive di pendenza trasversale.

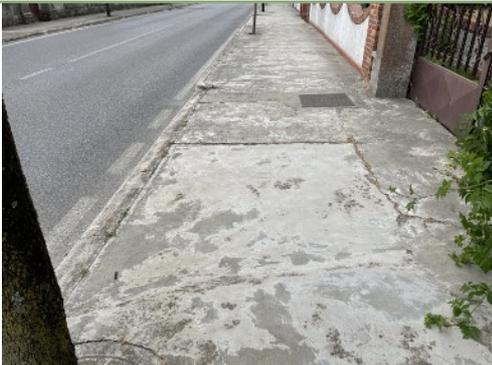
Ambito	Urbano	Cod.
Localizzazione	BAGNARIA	L01
Via	Palmanova - lato destro	V02
Identificazione	civ. 33	C24

RILIEVO STATO DI FATTO	Criticità		
	1.01_Percorso con pendenze/scalini dovuti a passo carraio

Altezza dislivello	6 cm
		Lunghezza	500 cm
		Larghezza	283 cm
Pendenza			
Note:

PROPOSTA DI PROGETTO	Descrizione	
	Rifacimento del tratto di percorso con pendenze dovute a passo carraio mediante allineamento in piano dell'area carrabile alla quota stradale e realizzazione di brevi rampe laterali in materiale analogo all'esistente, da raccordare a raso e senza discontinuità alle pavimentazioni adiacenti, incluse demolizioni e ripristini. Rampe con pendenza longitudinale max 5% (8% in caso di impossibilità), prive di pendenza trasversale.

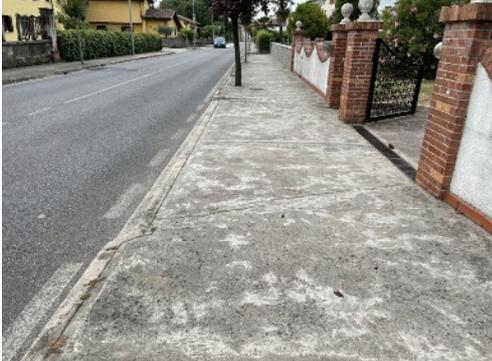
Ambito	Urbano	Cod.
Localizzazione	BAGNARIA	L01
Via	Palmanova - lato destro	V02
Identificazione	civ. 31	C25

RILIEVO STATO DI FATTO	Criticità		
	1.01_Percorso con pendenze/scalini dovuti a passo carraio

Altezza dislivello	6 cm
		Lunghezza	700 cm
		Larghezza	283 cm
	Pendenza		
Note:

PROPOSTA DI PROGETTO	Descrizione	
	Rifacimento del tratto di percorso con pendenze dovute a passo carraio mediante allineamento in piano dell'area carrabile alla quota stradale e realizzazione di brevi rampe laterali in materiale analogo all'esistente, da raccordare a raso e senza discontinuità alle pavimentazioni adiacenti, incluse demolizioni e ripristini. Rampe con pendenza longitudinale max 5% (8% in caso di impossibilità), prive di pendenza trasversale.

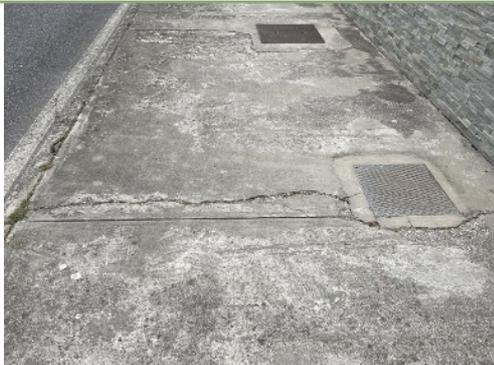
Ambito	Urbano	Cod.
Localizzazione	BAGNARIA	L01
Via	Palmanova - lato destro	V02
Identificazione	civ. 29	C26

RILIEVO STATO DI FATTO	Criticità 2.01_Pavimentazione non complanare per: sconessioni / deformazioni / rotture

Altezza dislivello	
		Lunghezza	100 cm
		Larghezza	280 cm
		Pendenza	
Note:

PROPOSTA DI PROGETTO	Descrizione Rifacimento puntuale del sottofondo e della pavimentazione con materiale analogo all'esistente per il ripristino della planarità del piano di calpestio, da raccordare a raso e senza discontinuità alle pavimentazioni adiacenti, incluse demolizioni e ripristini.

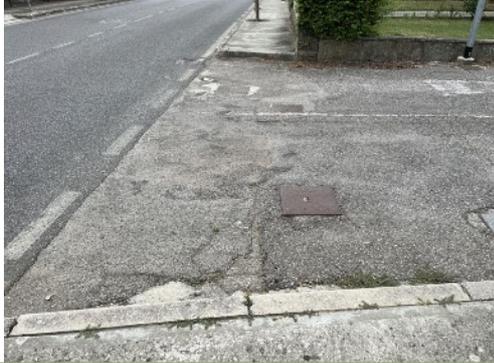
Ambito	Urbano	Cod.
Localizzazione	BAGNARIA	L01
Via	Palmanova - lato destro	V02
Identificazione	civ. 29-21	C27

RILIEVO STATO DI FATTO	Criticità		
	8.01_Attraversamento pedonale non presente

Altezza dislivello	17-15 cm
		Lunghezza	
		Larghezza	280-168 cm
Pendenza			
Note:

PROPOSTA DI PROGETTO	Descrizione	
	Realizzazione di attraversamento pedonale a raso. Rifacimento del tratto di percorso con realizzazione di brevi rampe laterali in materiale analogo all'esistente, da raccordare a raso e senza discontinuità alle pavimentazioni adiacenti, incluse demolizioni e ripristini. Rampe con pendenza longitudinale max 5% (8% in caso di impossibilità), prive di pendenza trasversale. Posa di segnaletica tattilo-plantare conforme all'Abaco e di segnaletica verticale ed orizzontale conformi alle prescrizioni del Codice della Strada ed al suo Regolamento, incluse demolizioni e ripristini.

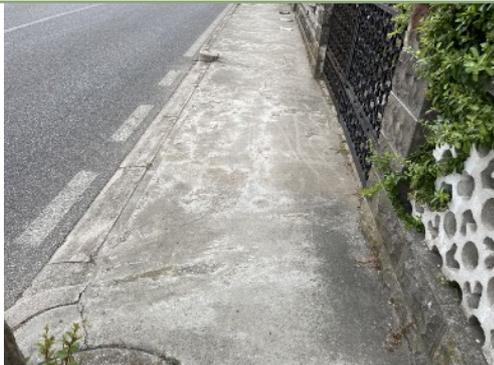
Ambito	Urbano	Cod.
Localizzazione	BAGNARIA	L01
Via	Palmanova - lato destro	V02
Identificazione	civ. 21	C28

RILIEVO STATO DI FATTO	Criticità		
	1.01_Percorso con pendenze/scalini dovuti a passo carraio

Altezza dislivello	10 cm
		Lunghezza	450 cm
		Larghezza	166 cm
Pendenza			
Note:

PROPOSTA DI PROGETTO	Descrizione	
	Rifacimento del tratto di percorso con pendenze dovute al passo carraio mediante realizzazione di marciapiede in continuità con i tratti adiacenti ed in medesimo materiale, costruzione, lungo la carreggiata, di rampa carrabile in cls con larghezza max 30 cm, incluse demolizioni e ripristini. Larghezza percorso min 120 cm, pendenza trasversale max 1%.

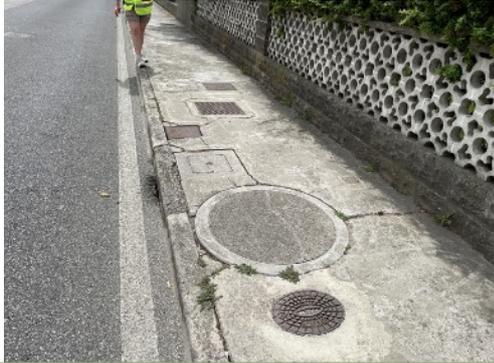
Ambito	Urbano	Cod.
Localizzazione	BAGNARIA	L01
Via	Palmanova - lato destro	V02
Identificazione	civ. 21	C29

RILIEVO STATO DI FATTO	Criticità 2.01_Pavimentazione non complanare per: sconessioni / deformazioni / rotture

Altezza dislivello	
		Lunghezza	550 cm
		Larghezza	163 cm
		Pendenza	
Note:

PROPOSTA DI PROGETTO	Descrizione Rifacimento puntuale del sottofondo e della pavimentazione con materiale analogo all'esistente per il ripristino della planarità del piano di calpestio, da raccordare a raso e senza discontinuità alle pavimentazioni adiacenti, incluse demolizioni e ripristini.

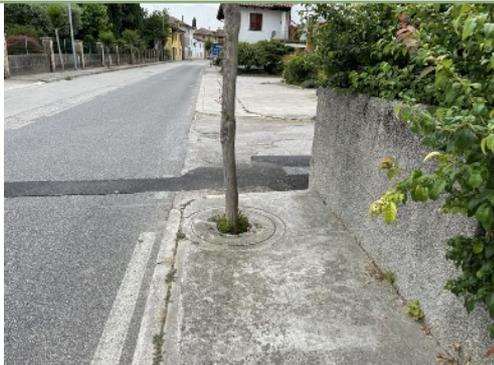
Ambito	Urbano	Cod.
Localizzazione	BAGNARIA	L01
Via	Palmanova - lato destro	V02
Identificazione	civ. 19	C30

RILIEVO STATO DI FATTO	Criticità		
	3.02_Percorso con restringimento (larghezza inferiore a 90 cm)

Altezza dislivello	
		Lunghezza	
		Larghezza	80 cm
Pendenza			
Note: larghezza marciapiede 157 cm.

PROPOSTA DI PROGETTO	Descrizione
	Rimozione dell'essenza arborea e dell'aiuola, rifacimento della pavimentazione per collegare a raso e senza discontinuità le pavimentazioni adiacenti. Garantire una larghezza minima di passaggio di 90 cm priva di ostacoli. Nuova piantumazione dell'essenza arborea in altro luogo da identificarsi a cura degli uffici preposti.
Note:

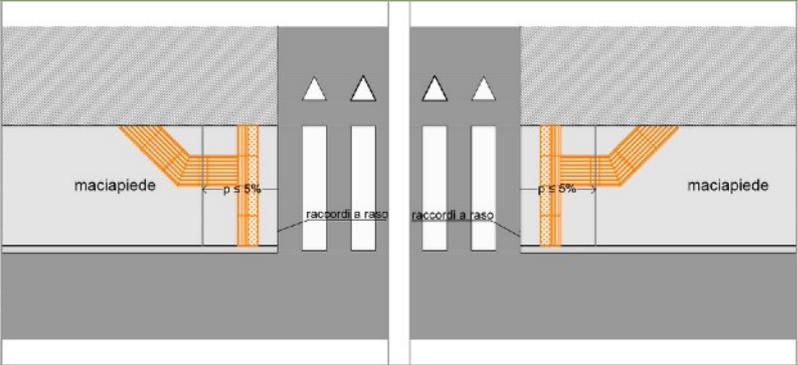
PROPOSTA DI PROGETTO	Descrizione	
	Realizzazione di attraversamento pedonale a raso. Rifacimento del tratto di percorso con realizzazione di brevi rampe laterali in materiale analogo all'esistente, da raccordare a raso e senza discontinuità alle pavimentazioni adiacenti, incluse demolizioni e ripristini. Rampe con pendenza longitudinale max 5% (8% in caso di impossibilità), prive di pendenza trasversale. Posa di segnaletica tattilo-plantare conforme all'Abaco e di segnaletica verticale ed orizzontale conformi alle prescrizioni del Codice della Strada ed al suo Regolamento, incluse demolizioni e ripristini.

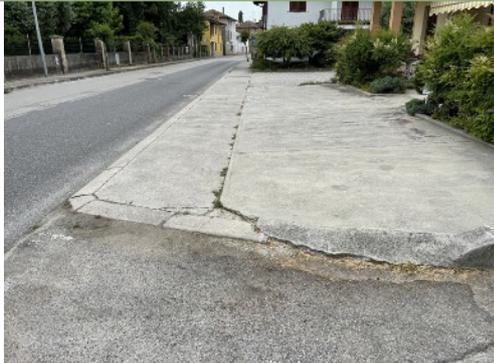
Ambito	Urbano	Cod.
Localizzazione	BAGNARIA	L01
Via	Palmanova - lato destro	V02
Identificazione	civ. 11-9	C32

RILIEVO STATO DI FATTO	Criticità 2.01_Pavimentazione non complanare per: sconessioni / deformazioni / rotture

Altezza dislivello	
		Lunghezza	1100 cm
		Larghezza	154 cm
		Pendenza	
Note:

PROPOSTA DI PROGETTO	Descrizione Rifacimento puntuale del sottofondo e della pavimentazione con materiale analogo all'esistente per il ripristino della planarità del piano di calpestio, da raccordare a raso e senza discontinuità alle pavimentazioni adiacenti, incluse demolizioni e ripristini.

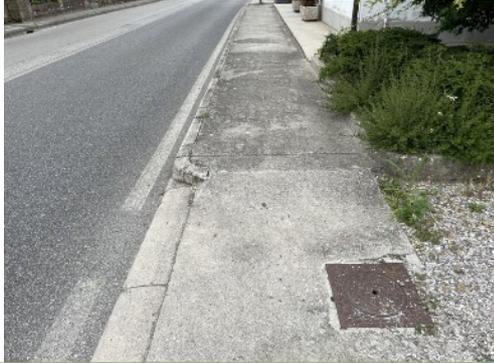
Ambito	Urbano	Cod.
Localizzazione	BAGNARIA	L01
Via	Palmanova - lato destro	V02
Identificazione	civ. 9	C33

RILIEVO STATO DI FATTO	Criticità		
	8.01_Attraversamento pedonale non presente

Altezza dislivello	14 cm
		Lunghezza	650 cm
		Larghezza	250 cm
Pendenza			
Note:

PROPOSTA DI PROGETTO	Descrizione	
	Realizzazione di attraversamento pedonale a raso. Rifacimento del tratto di percorso con realizzazione di brevi rampe laterali in materiale analogo all'esistente, da raccordare a raso e senza discontinuità alle pavimentazioni adiacenti, incluse demolizioni e ripristini. Rampe con pendenza longitudinale max 5% (8% in caso di impossibilità), prive di pendenza trasversale. Posa di segnaletica tattilo-plantare conforme all'Abaco e di segnaletica verticale ed orizzontale conformi alle prescrizioni del Codice della Strada ed al suo Regolamento, incluse demolizioni e ripristini.

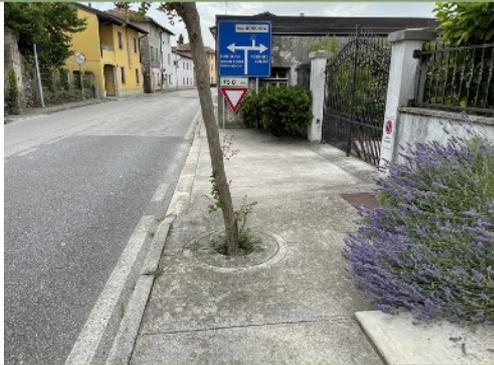
Ambito	Urbano	Cod.
Localizzazione	BAGNARIA	L01
Via	Palmanova - lato destro	V02
Identificazione	civ. 7	C34

RILIEVO STATO DI FATTO	Criticità		
	1.01_Percorso con pendenze/scalini dovuti a passo carraio

Altezza dislivello	15 cm
		Lunghezza	700 cm
		Larghezza	314-67 cm
Pendenza		30%	
Note:

PROPOSTA DI PROGETTO	Descrizione	
	Rifacimento del tratto di percorso con pendenze dovute a passo carraio mediante allineamento in piano dell'area carrabile alla quota stradale e realizzazione di brevi rampe laterali in materiale analogo all'esistente, da raccordare a raso e senza discontinuità alle pavimentazioni adiacenti, incluse demolizioni e ripristini. Rampe con pendenza longitudinale max 5% (8% in caso di impossibilità), prive di pendenza trasversale. Compresa rimozione dell'aiuola con essenza arborea.

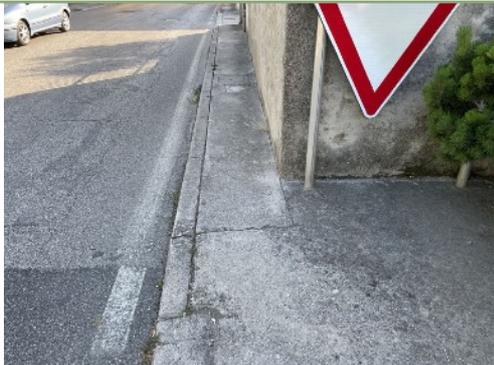
Ambito	Urbano	Cod.
Localizzazione	BAGNARIA	L01
Via	Palmanova - lato destro	V02
Identificazione	civ. 7	C35

RILIEVO STATO DI FATTO	Criticità 1.03_Percorso di larghezza inferiore a 90 cm

Altezza dislivello	
		Lunghezza	1100 cm
		Larghezza	67-84 cm
		Pendenza	
Note:

PROPOSTA DI PROGETTO	Descrizione Criticità non risolvibile a causa delle caratteristiche del contesto.	
	Note:

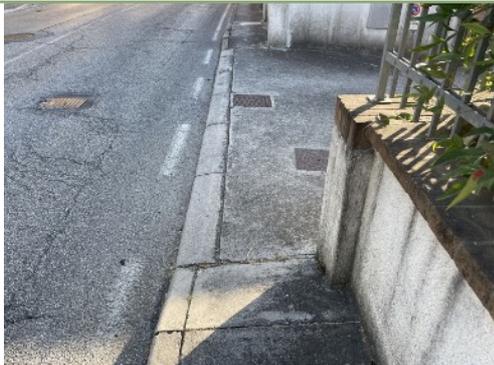
Ambito	Urbano	Cod.
Localizzazione	BAGNARIA	L01
Via	Palmanova - lato destro	V02
Identificazione	civ. 5-5a	C36

RILIEVO STATO DI FATTO	Criticità		
	1.01_Percorso con pendenze/scalini dovuti a passo carraio

Altezza dislivello	15 cm
		Lunghezza	650 cm
		Larghezza	84-93 cm
Pendenza		30%	
Note:

PROPOSTA DI PROGETTO	Descrizione	
	Rifacimento del tratto di percorso con pendenze dovute a passo carraio mediante allineamento in piano dell'area carrabile alla quota stradale e realizzazione di brevi rampe laterali in materiale analogo all'esistente, da raccordare a raso e senza discontinuità alle pavimentazioni adiacenti, incluse demolizioni e ripristini. Rampe con pendenza longitudinale max 5% (8% in caso di impossibilità), prive di pendenza trasversale.

Note: Criticità risolvibile, ma legata alla criticità precedente non risolvibile.

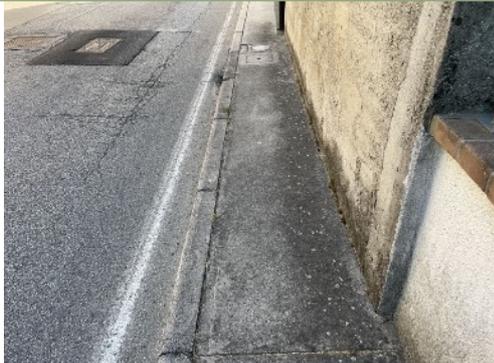
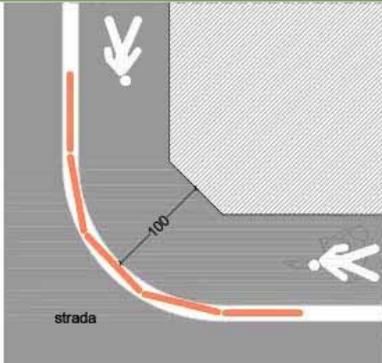
Ambito	Urbano	Cod.
Localizzazione	BAGNARIA	L01
Via	Palmanova - lato destro	V02
Identificazione	civ. 5-1	C37

RILIEVO STATO DI FATTO	Criticità 1.03_Percorso di larghezza inferiore a 90 cm

Altezza dislivello	
		Lunghezza	5200 cm
		Larghezza	82-50 cm
		Pendenza	
Note:

PROPOSTA DI PROGETTO	Descrizione Rifacimento del percorso a raso mediante allineamento in piano dell'area pedonale alla quota stradale. Realizzazione di segnaletica orizzontale (linee di margine, simboli ed eventuali aree dipinte a pieno, in gocciolato) per la riconoscibilità del percorso pedonale in area pericolosa ed posa di transenne o paletti parapetonali di protezione. Larghezza min 100 cm al netto degli elementi di protezione. Eventuali rampe di raccordo alla sede stradale per passo carraio o attraversamento devono essere conformi alle prescrizioni dell'Abaco.

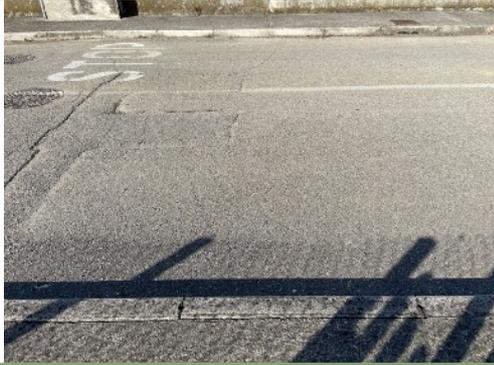
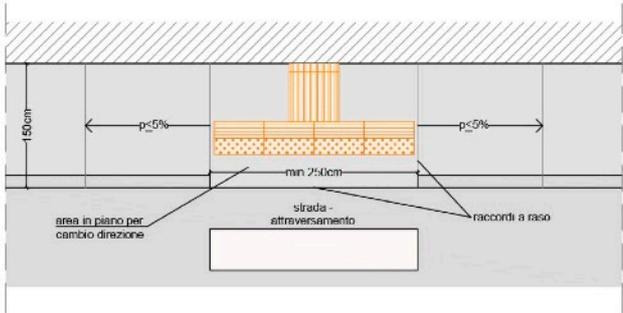
Ambito	Urbano	Cod.
Localizzazione	BAGNARIA	L01
Via	Palmanova - lato sinistro	V02
Identificazione	civ. 58-36	C38

RILIEVO STATO DI FATTO	Criticità		
	8.01_Attraversamento pedonale non presente

Altezza dislivello	10 cm
		Lunghezza	715 cm
		Larghezza	250 cm
Pendenza			
Note: larghezza marciapiedi 150 cm.

PROPOSTA DI PROGETTO	Descrizione	
	<p>Realizzazione di attraversamento pedonale a 5 m dal segnale di STOP. Rifacimento del tratto di percorso con realizzazione di brevi rampe laterali in materiale analogo all'esistente, da raccordare a raso e senza discontinuità alle pavimentazioni adiacenti, incluse demolizioni e ripristini. Rampe con pendenza longitudinale max 5% (8% in caso di impossibilità), prive di pendenza trasversale. Posa di segnaletica tattilo-plantare conforme all'Abaco e di segnaletica verticale ed orizzontale conformi alle prescrizioni del Codice della Strada ed al suo Regolamento, incluse demolizioni e ripristini.</p>

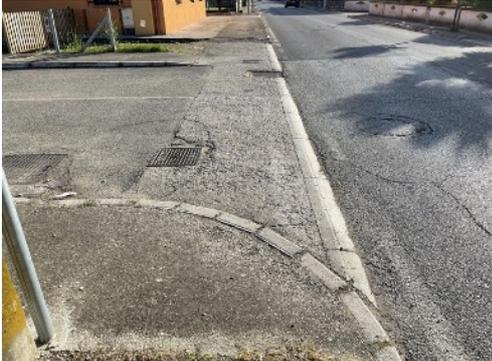
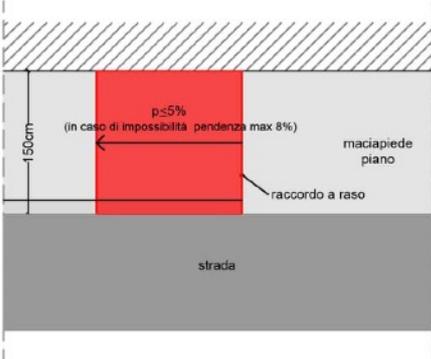
Ambito	Urbano	Cod.
Localizzazione	BAGNARIA	L01
Via	Palmanova - lato sinistro	V02
Identificazione	civ. 36	C39

RILIEVO STATO DI FATTO	Criticità		
	4.01_Breve rampa di raccordo con pendenza compresa tra 5% e 15%

Altezza dislivello	11 cm
		Lunghezza	150 cm
		Larghezza	150 cm
	Pendenza	7%	
Note:

PROPOSTA DI PROGETTO	Descrizione	
	Rifacimento della rampa di raccordo in materiale analogo all'esistente con riduzione della pendenza longitudinale in base alle caratteristiche del contesto, da collegare a raso e senza discontinuità alle pavimentazioni adiacenti, incluse demolizioni e ripristini. Pendenza longitudinale max 5% (8% in caso di impossibilità), priva di pendenza trasversale. Consigliata la posa di paletti parapetonali nella svolta.

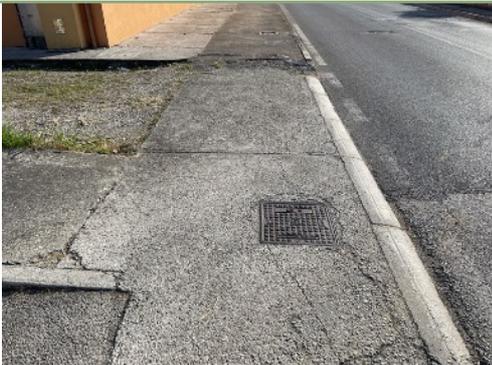
Ambito	Urbano	Cod.
Localizzazione	BAGNARIA	L01
Via	Palmanova - lato sinistro	V02
Identificazione	civ. 36	C40

RILIEVO STATO DI FATTO	Criticità		
	2.01_Pavimentazione non complanare per: sconnessioni / deformazioni / rotture

Altezza dislivello	
		Lunghezza	600 cm
		Larghezza	207 cm
Pendenza			
Note:

PROPOSTA DI PROGETTO	Descrizione	
	Rifacimento puntuale del sottofondo e della pavimentazione con materiale analogo all'esistente per il ripristino della planarità del piano di calpestio, da raccordare a raso e senza discontinuità alle pavimentazioni adiacenti, incluse demolizioni e ripristini.

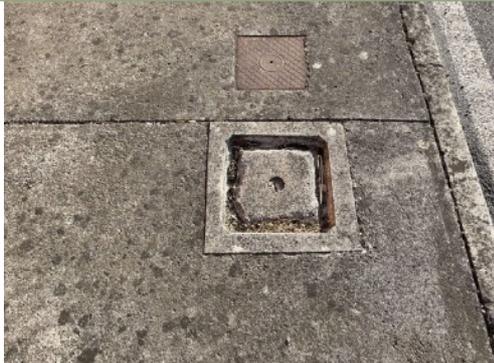
Ambito	Urbano	Cod.
Localizzazione	BAGNARIA	L01
Via	Palmanova - lato sinistro	V02
Identificazione	civ. 36	C41

RILIEVO STATO DI FATTO	Criticità 2.02_Chiusino, caditoia, griglia, ecc. non a raso rispetto alla pavimentazione

PROPOSTA DI PROGETTO	Descrizione Sostituzione del chiusino, caditoia, griglia, ecc. a raso rispetto alla quota del percorso, incluso il rifacimento della superficie circostante per il raccordo a raso e senza discontinuità alle pavimentazioni adiacenti.	
	Note:

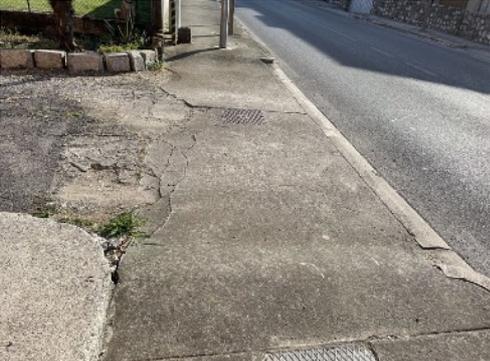
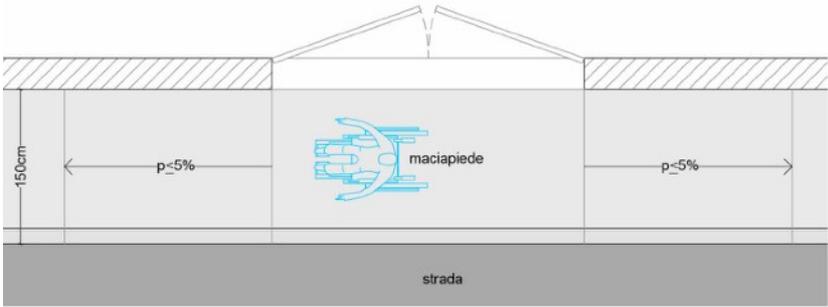
Ambito	Urbano	Cod.
Localizzazione	BAGNARIA	L01
Via	Palmanova - lato sinistro	V02
Identificazione	civ. 36	C42

RILIEVO STATO DI FATTO	Criticità		
	1.01_Percorso con pendenze/scalini dovuti a passo carraio

Altezza dislivello	15 cm
		Lunghezza	600 cm
		Larghezza	207 cm
	Pendenza	26%	
Note:

PROPOSTA DI PROGETTO	Descrizione	
	Rifacimento del tratto di percorso con pendenze dovute a passo carraio mediante allineamento in piano dell'area carrabile alla quota stradale e realizzazione di brevi rampe laterali in materiale analogo all'esistente, da raccordare a raso e senza discontinuità alle pavimentazioni adiacenti, incluse demolizioni e ripristini. Rampe con pendenza longitudinale max 5% (8% in caso di impossibilità), prive di pendenza trasversale.

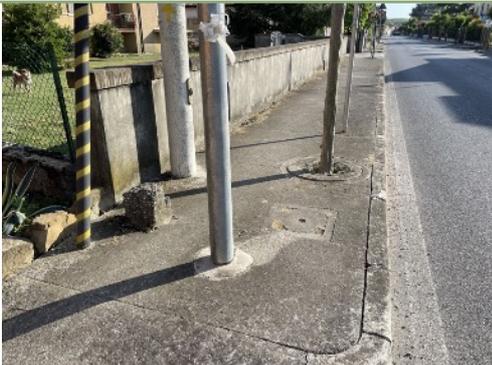
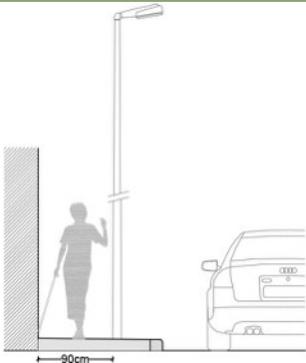
Ambito	Urbano	Cod.
Localizzazione	BAGNARIA	L01
Via	Palmanova - lato sinistro	V02
Identificazione	civ. 34	C43

RILIEVO STATO DI FATTO	Criticità 6.06_Ostacolo costituito da palo di reti tecnologiche o impianto semaforico

Altezza dislivello	
		Lunghezza	
		Larghezza	85 cm
		Pendenza	
Note: larghezza marciapiede 151 cm.

PROPOSTA DI PROGETTO	Descrizione Verificare la possibilità di procedere all'eliminazione o allo spostamento dell'elemento impiantistico in posizione esterna al percorso pedonale.

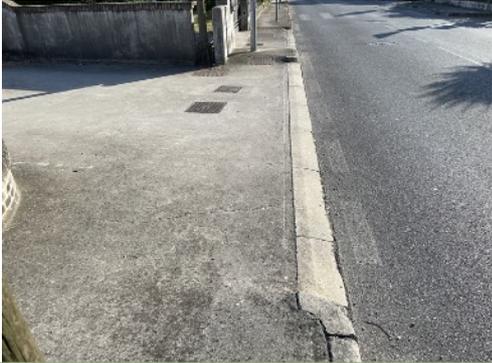
Ambito	Urbano	Cod.
Localizzazione	BAGNARIA	L01
Via	Palmanova - lato sinistro	V02
Identificazione	civ. 34-30	C44

RILIEVO STATO DI FATTO	Criticità		
	1.01_Percorso con pendenze/scalini dovuti a passo carraio

Altezza dislivello	13 cm
		Lunghezza	1400 cm
		Larghezza	151-210 cm
Pendenza		26%	
Note:

PROPOSTA DI PROGETTO	Descrizione	
	Rifacimento del tratto di percorso con pendenze dovute a passo carraio mediante allineamento in piano dell'area carrabile alla quota stradale e realizzazione di brevi rampe laterali in materiale analogo all'esistente, da raccordare a raso e senza discontinuità alle pavimentazioni adiacenti, incluse demolizioni e ripristini. Rampe con pendenza longitudinale max 5% (8% in caso di impossibilità), prive di pendenza trasversale.

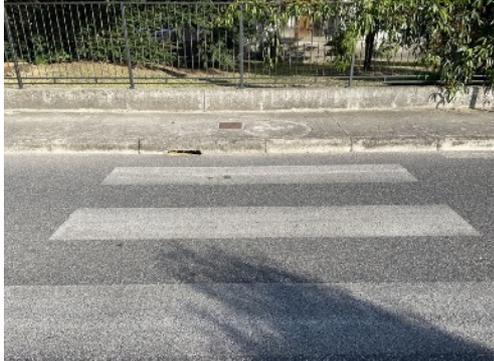
Ambito	Urbano	Cod.
Localizzazione	BAGNARIA	L01
Via	Palmanova - lato sinistro	V02
Identificazione	civ. 30	C45

RILIEVO STATO DI FATTO	Criticità		
	1.04_Marciapiede non presente o non conforme

Altezza dislivello	13 cm
		Lunghezza	
		Larghezza	151 cm
Pendenza			
Note:

PROPOSTA DI PROGETTO	Descrizione	
	Demolizione di parte del marciapiede e realizzazione, in materiale analogo all'esistente, di area in piano antistante l'attraversamento, posta alla medesima quota e con pari larghezza, e di rampa/e laterali, con raccordi a raso e senza discontinuità alle pavimentazioni adiacenti, incluse demolizioni e ripristini. Rampe con pendenza longitudinale max 5% (8% in caso di impossibilità), prive di pendenza trasversale. Compresa segnaletica tattilo-plantare conforme all'Abaco e segnaletica verticale ed orizzontale conformi alle prescrizioni del Codice della Strada ed al suo Regolamento, incluse demolizioni e ripristini.

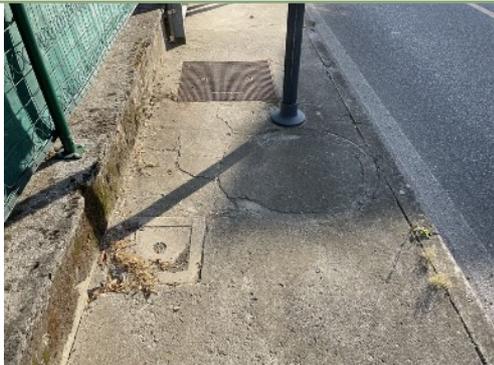
Ambito	Urbano	Cod.
Localizzazione	BAGNARIA	L01
Via	Palmanova - lato sinistro	V02
Identificazione	civ. 28	C46

RILIEVO STATO DI FATTO	Criticità		
	2.01_Pavimentazione non complanare per: sconessioni / deformazioni / rotture

Altezza dislivello	
		Lunghezza	150 cm
		Larghezza	155 cm
Pendenza			
Note:

PROPOSTA DI PROGETTO	Descrizione	
	Rifacimento puntuale del sottofondo e della pavimentazione con materiale analogo all'esistente per il ripristino della planarità del piano di calpestio, da raccordare a raso e senza discontinuità alle pavimentazioni adiacenti, incluse demolizioni e ripristini.

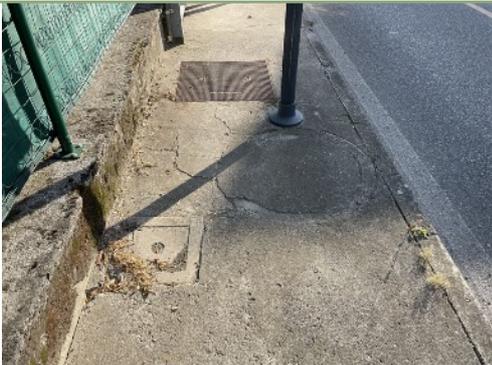
Ambito	Urbano	Cod.
Localizzazione	BAGNARIA	L01
Via	Palmanova - lato sinistro	V02
Identificazione	civ. 28	C47

RILIEVO STATO DI FATTO	Criticità		
	6.05_Ostacolo costituito da palo di segnaletica verticale

Altezza dislivello	
		Lunghezza	
		Larghezza	85 cm
Pendenza			
Note:

PROPOSTA DI PROGETTO	Descrizione	
	Rimozione del palo di segnaletica verticale e suo riposizionamento in area esterna ai percorsi pedonali, nel rispetto delle prescrizioni del Codice della Strada e del suo Regolamento, inclusa eliminazione e rifacimento del plinto interrato.

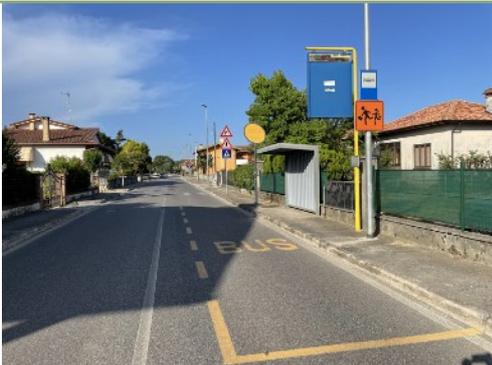
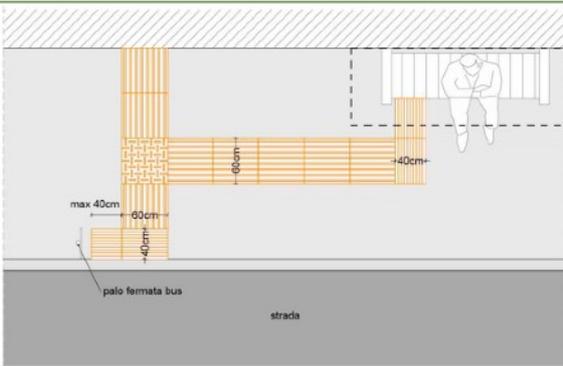
Ambito	Urbano	Cod.
Localizzazione	BAGNARIA	L01
Via	Palmanova - lato sinistro	V02
Identificazione	civ. 28	C48

RILIEVO STATO DI FATTO	Criticità 10.01_Fermata TPL non conforme

PROPOSTA DI PROGETTO	Descrizione Adeguamento o realizzazione di banchina con pavimentazione in piano, delimitata da segnaletica tattilo-plantare secondo le indicazioni di Abaco. Compresa eventuale installazione di panchina e pensilina per la protezione dagli agenti atmosferici (non computate nella stima dei costi) scelte per tipologia in funzione del contesto al fine di non limitare la mobilità o costituire ostacolo.

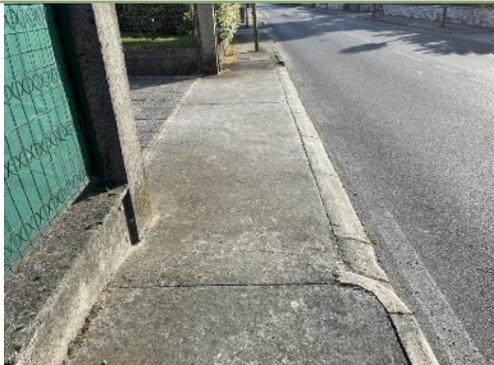
Ambito	Urbano	Cod.
Localizzazione	BAGNARIA	L01
Via	Palmanova - lato sinistro	V02
Identificazione	civ. 28	C49

RILIEVO STATO DI FATTO	Criticità		
	1.01_Percorso con pendenze/scalini dovuti a passo carraio

Altezza dislivello	12 cm
		Lunghezza	850 cm
		Larghezza	153 cm
Pendenza		24%	
Note:

PROPOSTA DI PROGETTO	Descrizione	
	Rifacimento del tratto di percorso con pendenze dovute a passo carraio mediante allineamento in piano dell'area carrabile alla quota stradale e realizzazione di brevi rampe laterali in materiale analogo all'esistente, da raccordare a raso e senza discontinuità alle pavimentazioni adiacenti, incluse demolizioni e ripristini. Rampe con pendenza longitudinale max 5% (8% in caso di impossibilità), prive di pendenza trasversale.

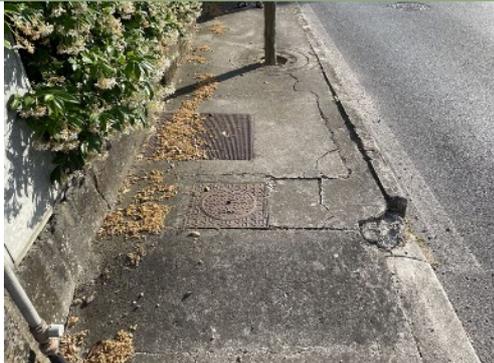
Ambito	Urbano	Cod.
Localizzazione	BAGNARIA	L01
Via	Palmanova - lato sinistro	V02
Identificazione	civ. 26	C50

RILIEVO STATO DI FATTO	Criticità 2.01_Pavimentazione non complanare per: sconessioni / deformazioni / rotture

Altezza dislivello	
		Lunghezza	300 cm
		Larghezza	153 cm
		Pendenza	
Note:

PROPOSTA DI PROGETTO	Descrizione Rifacimento puntuale del sottofondo e della pavimentazione con materiale analogo all'esistente per il ripristino della planarità del piano di calpestio, da raccordare a raso e senza discontinuità alle pavimentazioni adiacenti, incluse demolizioni e ripristini.
