Regione Friuli Venezia Giulia
Comune di Bagnaria Arsa

**PIANO ELIMINAZIONE BARRIERE ARCHITETTONICHE
(P.E.B.A) DEL COMUNE DI BAGNARIA ARSA**

**FASCICOLO SCHEDE CRITICITA'
BAGNARIA ARSA**

DATA: 28 febbraio 2022

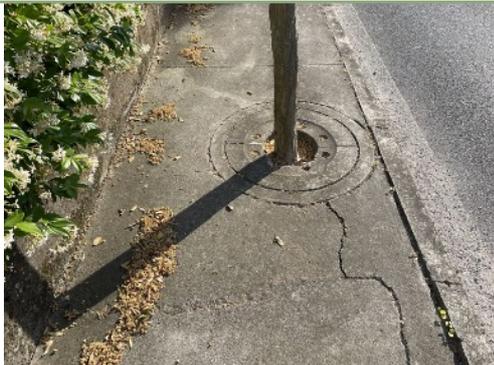
Ambito	Urbano	Cod.
Localizzazione	BAGNARIA	L01
Via	Palmanova - lato sinistro	V02
Identificazione	civ. 26	C51

RILIEVO STATO DI FATTO	Criticità 3.02_Percorso con restringimento (larghezza inferiore a 90 cm)

Altezza dislivello	
		Lunghezza	
		Larghezza	81 cm
		Pendenza	
Note: larghezza marciapiede 153 cm.

PROPOSTA DI PROGETTO	Descrizione Rimozione dell'essenza arborea e dell'aiuola, rifacimento della pavimentazione per collegare a raso e senza discontinuità le pavimentazioni adiacenti. Garantire una larghezza minima di passaggio di 90 cm priva di ostacoli. Nuova piantumazione dell'essenza arborea in altro luogo da identificarsi a cura degli uffici preposti.		
	Note:

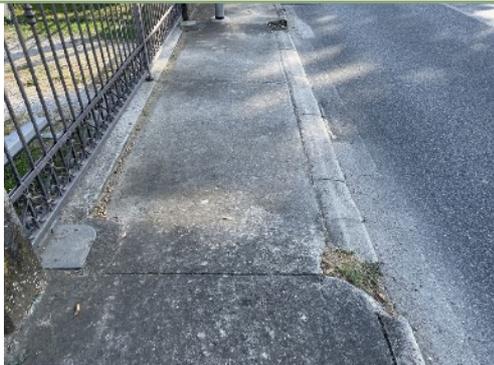
Ambito	Urbano	Cod.
Localizzazione	BAGNARIA	L01
Via	Palmanova - lato sinistro	V02
Identificazione	civ. 26	C52

RILIEVO STATO DI FATTO	Criticità		
	1.01_Percorso con pendenze/scalini dovuti a passo carraio

Altezza dislivello	12 cm
		Lunghezza	450 cm
		Larghezza	151 cm
	Pendenza	24%	
Note:

PROPOSTA DI PROGETTO	Descrizione	
	Rifacimento del tratto di percorso con pendenze dovute al passo carraio mediante realizzazione di marciapiede in continuità con i tratti adiacenti ed in medesimo materiale, costruzione, lungo la carreggiata, di rampa carrabile in cls con larghezza max 30 cm, incluse demolizioni e ripristini. Compreso raccordo con altri livelli. Larghezza percorso min 120 cm, pendenza trasversale max 1%.

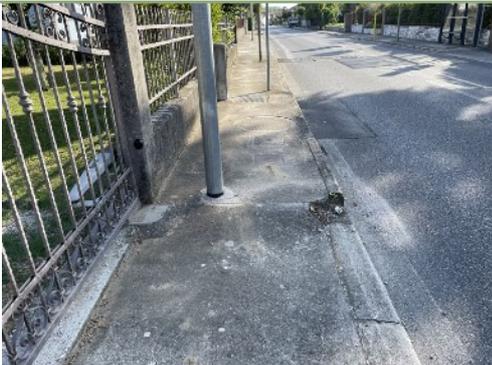
Ambito	Urbano	Cod.
Localizzazione	BAGNARIA	L01
Via	Palmanova - lato sinistro	V02
Identificazione	civ. 26	C53

RILIEVO STATO DI FATTO	Criticità 6.06_Ostacolo costituito da palo di reti tecnologiche o impianto semaforico

Altezza dislivello	
		Lunghezza	
		Larghezza	87 cm
		Pendenza	
Note: larghezza marciapiede 151 cm.

PROPOSTA DI PROGETTO	Descrizione Verificare la possibilità di procedere all'eliminazione o allo spostamento dell'elemento impiantistico in posizione esterna al percorso pedonale.

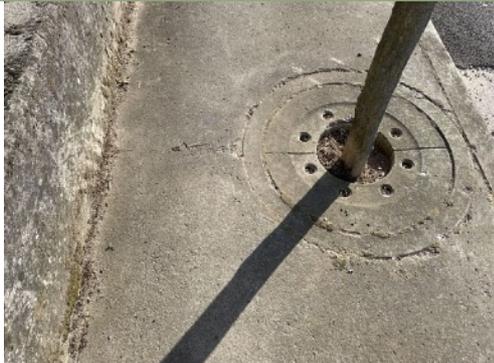
Ambito	Urbano	Cod.
Localizzazione	BAGNARIA	L01
Via	Palmanova - lato sinistro	V02
Identificazione	civ. 26	C54

RILIEVO STATO DI FATTO	Criticità 3.02_Percorso con restringimento (larghezza inferiore a 90 cm)

Altezza dislivello	
		Lunghezza	
		Larghezza	81 cm
		Pendenza	
Note: larghezza marciapiede 151 cm.

PROPOSTA DI PROGETTO	Descrizione Rimozione dell'essenza arborea e dell'aiuola, rifacimento della pavimentazione per collegare a raso e senza discontinuità le pavimentazioni adiacenti. Garantire una larghezza minima di passaggio di 90 cm priva di ostacoli. Nuova piantumazione dell'essenza arborea in altro luogo da identificarsi a cura degli uffici preposti.	
	Note:

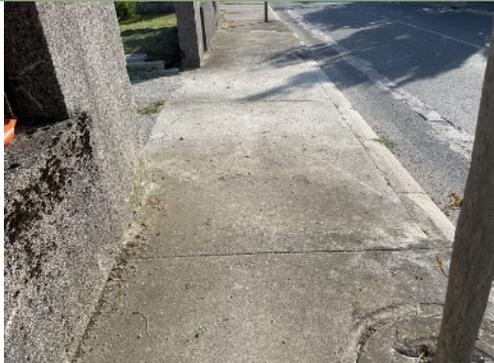
Ambito	Urbano	Cod.
Localizzazione	BAGNARIA	L01
Via	Palmanova - lato sinistro	V02
Identificazione	civ. 24	C55

RILIEVO STATO DI FATTO	Criticità		
	1.01_Percorso con pendenze/scalini dovuti a passo carraio

Altezza dislivello	12 cm
		Lunghezza	600 cm
		Larghezza	207 cm
Pendenza		24%	
Note:

PROPOSTA DI PROGETTO	Descrizione	
	Rifacimento del tratto di percorso con pendenze dovute al passo carraio mediante realizzazione di marciapiede in continuità con i tratti adiacenti ed in medesimo materiale, costruzione, lungo la carreggiata, di rampa carrabile in cls con larghezza max 30 cm, incluse demolizioni e ripristini. Compreso raccordo con altri livelli. Larghezza percorso min 120 cm, pendenza trasversale max 1%.

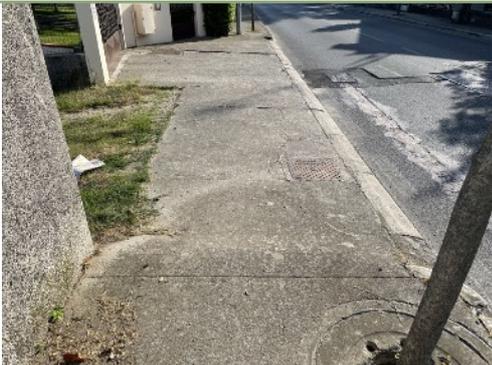
Ambito	Urbano	Cod.
Localizzazione	BAGNARIA	L01
Via	Palmanova - lato sinistro	V02
Identificazione	civ. 22	C56

RILIEVO STATO DI FATTO	Criticità		
	1.01_Percorso con pendenze/scalini dovuti a passo carraio

Altezza dislivello	14 cm
		Lunghezza	1200 cm
		Larghezza	207-154 cm
Pendenza		26%	
Note:

PROPOSTA DI PROGETTO	Descrizione	
	Rifacimento del tratto di percorso con pendenze dovute al passo carraio mediante realizzazione di marciapiede in continuità con i tratti adiacenti ed in medesimo materiale, costruzione, lungo la carreggiata, di rampa carrabile in cls con larghezza max 30 cm, incluse demolizioni e ripristini. Compreso raccordo con altri livelli. Larghezza percorso min 120 cm, pendenza trasversale max 1%.

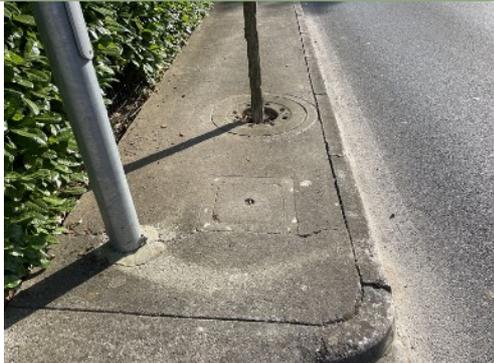
Ambito	Urbano	Cod.
Localizzazione	BAGNARIA	L01
Via	Palmanova - lato sinistro	V02
Identificazione	civ. 22	C57

RILIEVO STATO DI FATTO	Criticità		
	3.02_Percorso con restringimento (larghezza inferiore a 90 cm)

Altezza dislivello	
		Lunghezza	
		Larghezza	85 cm
Pendenza			
Note: larghezza marciapiede 154 cm.

PROPOSTA DI PROGETTO	Descrizione	
	Rimozione dell'essenza arborea e dell'aiuola, rifacimento della pavimentazione per collegare a raso e senza discontinuità le pavimentazioni adiacenti. Garantire una larghezza minima di passaggio di 90 cm priva di ostacoli. Nuova piantumazione dell'essenza arborea in altro luogo da identificarsi a cura degli uffici preposti.	
	Note:

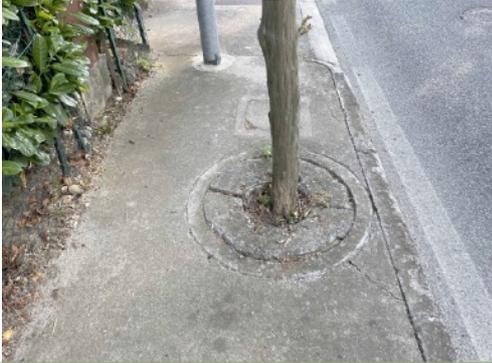
Ambito	Urbano	Cod.
Localizzazione	BAGNARIA	L01
Via	Palmanova - lato sinistro	V02
Identificazione	civ. 20	C58

RILIEVO STATO DI FATTO	Criticità		
	3.02_Percorso con restringimento (larghezza inferiore a 90 cm)

Altezza dislivello	
		Lunghezza	
		Larghezza	88 cm
Pendenza			
Note: larghezza marciapiede 154 cm.

PROPOSTA DI PROGETTO	Descrizione	
	Rimozione dell'essenza arborea e dell'aiuola, rifacimento della pavimentazione per collegare a raso e senza discontinuità le pavimentazioni adiacenti. Garantire una larghezza minima di passaggio di 90 cm priva di ostacoli. Nuova piantumazione dell'essenza arborea in altro luogo da identificarsi a cura degli uffici preposti.	
	Note:

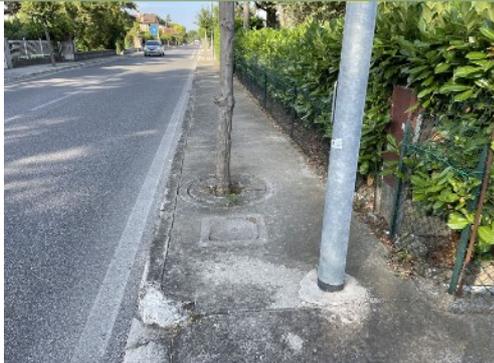
Ambito	Urbano	Cod.
Localizzazione	BAGNARIA	L01
Via	Palmanova - lato sinistro	V02
Identificazione	civ. 20	C59

RILIEVO STATO DI FATTO	Criticità 6.06_Ostacolo costituito da palo di reti tecnologiche o impianto semaforico

Altezza dislivello	
		Lunghezza	
		Larghezza	66 cm
		Pendenza	
Note: larghezza marciapiede 154 cm.

PROPOSTA DI PROGETTO	Descrizione Verificare la possibilità di procedere all'eliminazione o allo spostamento dell'elemento impiantistico in posizione esterna al percorso pedonale.

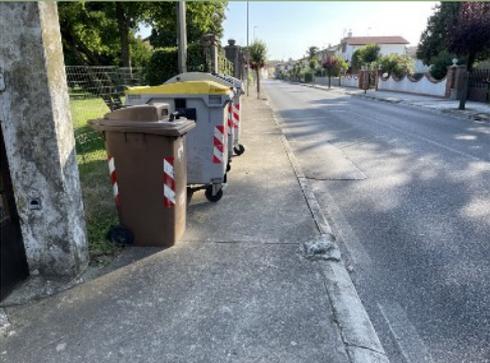
Ambito	Urbano	Cod.
Localizzazione	BAGNARIA	L01
Via	Palmanova - lato sinistro	V02
Identificazione	civ. 20	C60

RILIEVO STATO DI FATTO	Criticità		
	1.01_Percorso con pendenze/scalini dovuti a passo carraio

Altezza dislivello	12 cm
		Lunghezza	600 cm
		Larghezza	154 cm
Pendenza		24%	
Note:

PROPOSTA DI PROGETTO	Descrizione	
	Rifacimento del tratto di percorso con pendenze dovute al passo carraio mediante realizzazione di marciapiede in continuità con i tratti adiacenti ed in medesimo materiale, costruzione, lungo la carreggiata, di rampa carrabile in cls con larghezza max 30 cm, incluse demolizioni e ripristini. Compreso raccordo con altri livelli. Larghezza percorso min 120 cm, pendenza trasversale max 1%.

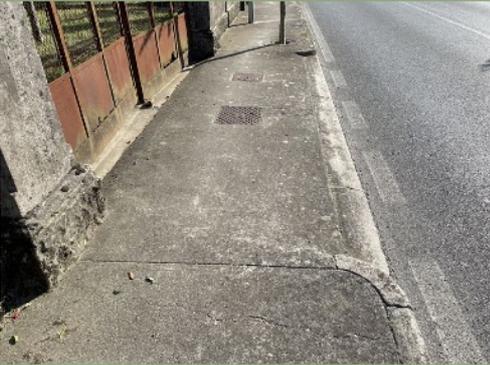
Ambito	Urbano	Cod.
Localizzazione	BAGNARIA	L01
Via	Palmanova - lato sinistro	V02
Identificazione	civ. 18	C61

RILIEVO STATO DI FATTO	Criticità		
	1.01_Percorso con pendenze/scalini dovuti a passo carraio

Altezza dislivello	12 cm
		Lunghezza	500 cm
		Larghezza	178 cm
Pendenza		24%	
Note:

PROPOSTA DI PROGETTO	Descrizione	
	Rifacimento del tratto di percorso con pendenze dovute al passo carraio mediante realizzazione di marciapiede in continuità con i tratti adiacenti ed in medesimo materiale, costruzione, lungo la carreggiata, di rampa carrabile in cls con larghezza max 30 cm, incluse demolizioni e ripristini. Compreso raccordo con altri livelli. Larghezza percorso min 120 cm, pendenza trasversale max 1%.

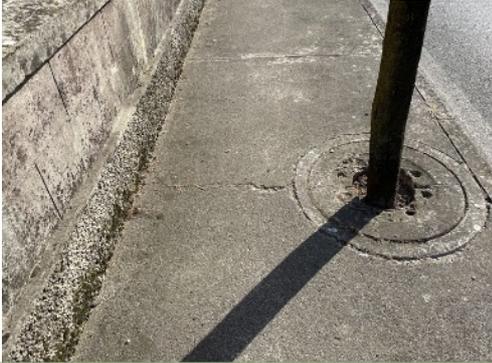
Ambito	Urbano	Cod.
Localizzazione	BAGNARIA	L01
Via	Palmanova - lato sinistro	V02
Identificazione	civ. 18	C62

RILIEVO STATO DI FATTO	Criticità 3.02_Percorso con restringimento (larghezza inferiore a 90 cm)

Altezza dislivello	
		Lunghezza	
		Larghezza	80 cm
		Pendenza	
Note: larghezza marciapiede 178 cm.

PROPOSTA DI PROGETTO	Descrizione Rimozione dell'essenza arborea e dell'aiuola, rifacimento della pavimentazione per collegare a raso e senza discontinuità le pavimentazioni adiacenti. Garantire una larghezza minima di passaggio di 90 cm priva di ostacoli. Nuova piantumazione dell'essenza arborea in altro luogo da identificarsi a cura degli uffici preposti.	
	Note:

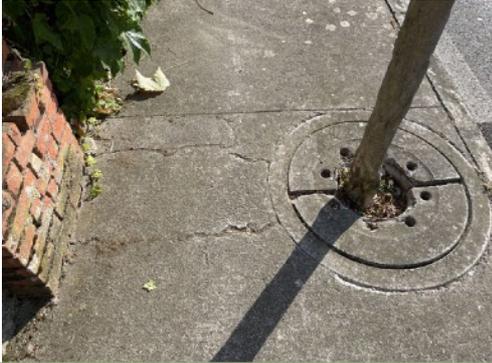
Ambito	Urbano	Cod.
Localizzazione	BAGNARIA	L01
Via	Palmanova - lato sinistro	V02
Identificazione	civ. 18	C63

RILIEVO STATO DI FATTO	Criticità		
	3.02_Percorso con restringimento (larghezza inferiore a 90 cm)

Altezza dislivello	
		Lunghezza	
		Larghezza	83 cm
Pendenza			
Note: larghezza marciapiede 184 cm.

PROPOSTA DI PROGETTO	Descrizione	
	Rimozione dell'essenza arborea e dell'aiuola, rifacimento della pavimentazione per collegare a raso e senza discontinuità le pavimentazioni adiacenti. Garantire una larghezza minima di passaggio di 90 cm priva di ostacoli. Nuova piantumazione dell'essenza arborea in altro luogo da identificarsi a cura degli uffici preposti.	
	Note:

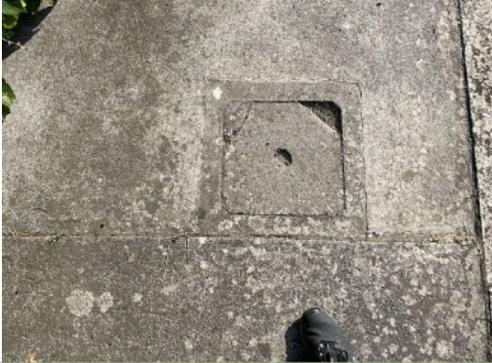
Ambito	Urbano	Cod.
Localizzazione	BAGNARIA	L01
Via	Palmanova - lato sinistro	V02
Identificazione	civ.16	C64

RILIEVO STATO DI FATTO	Criticità 2.02_Chiusino, caditoia, griglia, ecc. non a raso rispetto alla pavimentazione

PROPOSTA DI PROGETTO	Descrizione Sostituzione del chiusino, caditoia, griglia, ecc. a raso rispetto alla quota del percorso, incluso il rifacimento della superficie circostante per il raccordo a raso e senza discontinuità alle pavimentazioni adiacenti.	
	Note:

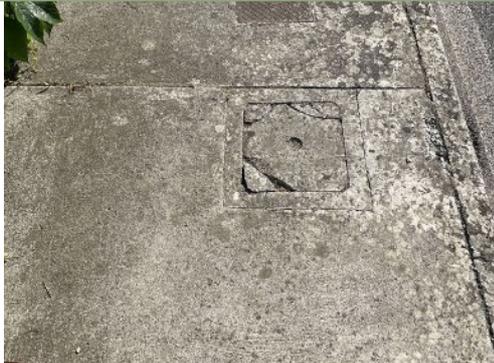
Ambito	Urbano	Cod.
Localizzazione	BAGNARIA	L01
Via	Palmanova - lato sinistro	V02
Identificazione	civ.16	C65

RILIEVO STATO DI FATTO	Criticità 2.02_Chiusino, caditoia, griglia, ecc. non a raso rispetto alla pavimentazione

PROPOSTA DI PROGETTO	Descrizione Sostituzione del chiusino, caditoia, griglia, ecc. a raso rispetto alla quota del percorso, incluso il rifacimento della superficie circostante per il raccordo a raso e senza discontinuità alle pavimentazioni adiacenti.	
	Note:

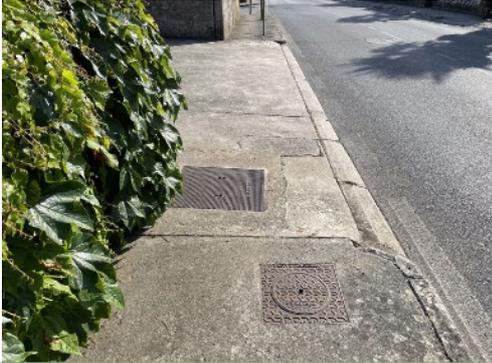
Ambito	Urbano	Cod.
Localizzazione	BAGNARIA	L01
Via	Palmanova - lato sinistro	V02
Identificazione	civ.16-14	C66

RILIEVO STATO DI FATTO	Criticità		
	1.01_Percorso con pendenze/scalini dovuti a passo carraio

Altezza dislivello	13 cm
		Lunghezza	900 cm
		Larghezza	168 cm
Pendenza		24%	
Note:

PROPOSTA DI PROGETTO	Descrizione	
	Rifacimento del tratto di percorso con pendenze dovute al passo carraio mediante realizzazione di marciapiede in continuità con i tratti adiacenti ed in medesimo materiale, costruzione, lungo la carreggiata, di rampa carrabile in cls con larghezza max 30 cm, incluse demolizioni e ripristini. Compreso raccordo con altri livelli. Larghezza percorso min 120 cm, pendenza trasversale max 1%.

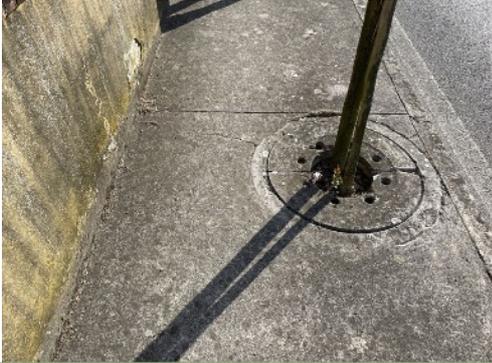
Ambito	Urbano	Cod.
Localizzazione	BAGNARIA	L01
Via	Palmanova - lato sinistro	V02
Identificazione	civ.14	C67

RILIEVO STATO DI FATTO	Criticità 2.03_Aiuola per albero in cls non a raso rispetto alla pavimentazione

PROPOSTA DI PROGETTO	Descrizione Rimozione dell'essenza arborea e dell'aiuola, rifacimento della pavimentazione per collegare a raso e senza discontinuità le pavimentazioni adiacenti. Garantire una larghezza minima di passaggio di 90 cm priva di ostacoli. Nuova piantumazione dell'essenza arborea in altro luogo da identificarsi a cura degli uffici preposti.	
	Note:

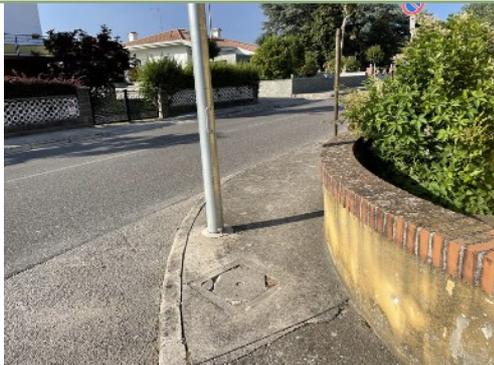
Ambito	Urbano	Cod.
Localizzazione	BAGNARIA	L01
Via	Palmanova - lato sinistro	V02
Identificazione	civ.14	C68

RILIEVO STATO DI FATTO	Criticità		
	6.06_Ostacolo costituito da palo di reti tecnologiche o impianto semaforico

Altezza dislivello	
		Lunghezza	
		Larghezza	78 cm
Pendenza			
Note: larghezza marciapiede 105 cm.

PROPOSTA DI PROGETTO	Descrizione	
	Verificare la possibilità di procedere all'eliminazione o allo spostamento dell'elemento impiantistico in posizione esterna al percorso pedonale.

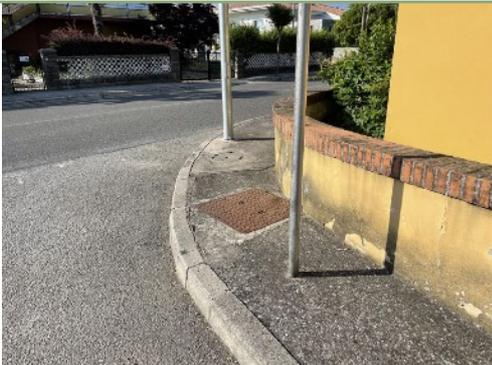
Ambito	Urbano	Cod.
Localizzazione	BAGNARIA	L01
Via	Palmanova - lato sinistro	V02
Identificazione	civ.14	C69

RILIEVO STATO DI FATTO	Criticità		
	6.05_Ostacolo costituito da palo di segnaletica verticale

Altezza dislivello	
		Lunghezza	
		Larghezza	48 cm
Pendenza			
Note: larghezza marciapiede 105 cm.

PROPOSTA DI PROGETTO	Descrizione	
	Rimozione del palo di segnaletica verticale e suo riposizionamento in area esterna ai percorsi pedonali, nel rispetto delle prescrizioni del Codice della Strada e del suo Regolamento, inclusa eliminazione e rifacimento del plinto interrato.

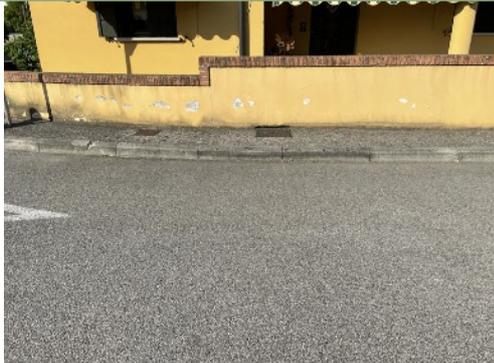
Ambito	Urbano	Cod.
Localizzazione	BAGNARIA	L01
Via	Palmanova - lato sinistro	V02
Identificazione	int. con via P. Valussi	C70

RILIEVO STATO DI FATTO	Criticità		
	8.01_Attraversamento pedonale non presente

Altezza dislivello	13 cm
		Lunghezza	600 cm
		Larghezza	250 cm
Pendenza			
Note: larghezza marciapiede 105 cm.

PROPOSTA DI PROGETTO	Descrizione	
	<p>Realizzazione di attraversamento pedonale a raso. Rifacimento del tratto di percorso con realizzazione di brevi rampe laterali in materiale analogo all'esistente, da raccordare a raso e senza discontinuità alle pavimentazioni adiacenti, incluse demolizioni e ripristini. Rampe con pendenza longitudinale max 5% (8% in caso di impossibilità), prive di pendenza trasversale. Posa di segnaletica tattilo-plantare conforme all'Abaco e di segnaletica verticale ed orizzontale conformi alle prescrizioni del Codice della Strada ed al suo Regolamento, incluse demolizioni e ripristini.</p>

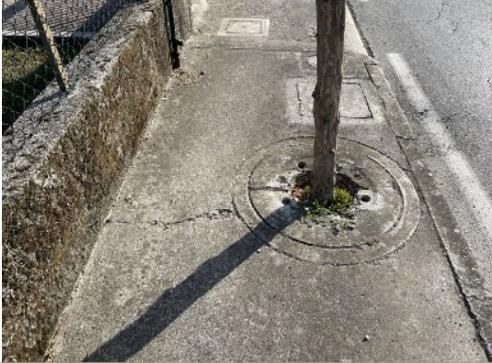
Ambito	Urbano	Cod.
Localizzazione	BAGNARIA	L01
Via	Palmanova - lato sinistro	V02
Identificazione	civ.12	C71

RILIEVO STATO DI FATTO	Criticità		
	3.02_Percorso con restringimento (larghezza inferiore a 90 cm)

Altezza dislivello	
		Lunghezza	
		Larghezza	80 cm
Pendenza			
Note: larghezza marciapiede 156 cm.

PROPOSTA DI PROGETTO	Descrizione
	Rimozione dell'essenza arborea e dell'aiuola, rifacimento della pavimentazione per collegare a raso e senza discontinuità le pavimentazioni adiacenti. Garantire una larghezza minima di passaggio di 90 cm priva di ostacoli. Nuova piantumazione dell'essenza arborea in altro luogo da identificarsi a cura degli uffici preposti.
Note:

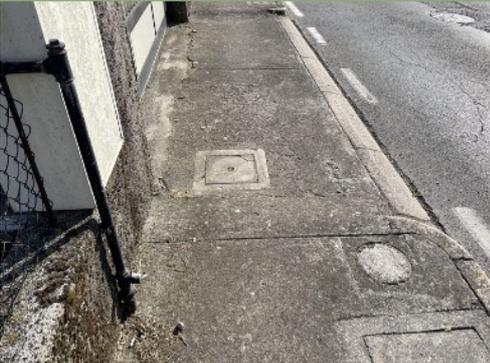
Ambito	Urbano	Cod.
Localizzazione	BAGNARIA	L01
Via	Palmanova - lato sinistro	V02
Identificazione	civ.12	C72

RILIEVO STATO DI FATTO	Criticità		
	1.01_Percorso con pendenze/scalini dovuti a passo carraio

Altezza dislivello	13 cm
		Lunghezza	600 cm
		Larghezza	156 cm
	Pendenza		
Note:

PROPOSTA DI PROGETTO	Descrizione	
	Rifacimento del tratto di percorso con pendenze dovute a passo carraio mediante allineamento in piano dell'area carrabile alla quota stradale e realizzazione di brevi rampe laterali in materiale analogo all'esistente, da raccordare a raso e senza discontinuità alle pavimentazioni adiacenti, incluse demolizioni e ripristini. Rampe con pendenza longitudinale max 5% (8% in caso di impossibilità), prive di pendenza trasversale.

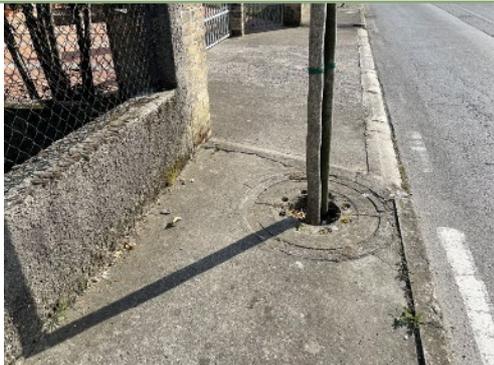
Ambito	Urbano	Cod.
Localizzazione	BAGNARIA	L01
Via	Palmanova - lato sinistro	V02
Identificazione	civ.10	C73

RILIEVO STATO DI FATTO	Criticità		
	3.02_Percorso con restringimento (larghezza inferiore a 90 cm)

Altezza dislivello	
		Lunghezza	
		Larghezza	80 cm
	Pendenza		
Note: larghezza marciapiede 156 cm.

PROPOSTA DI PROGETTO	Descrizione	
	Rimozione dell'essenza arborea e dell'aiuola, rifacimento della pavimentazione per collegare a raso e senza discontinuità le pavimentazioni adiacenti. Garantire una larghezza minima di passaggio di 90 cm priva di ostacoli. Nuova piantumazione dell'essenza arborea in altro luogo da identificarsi a cura degli uffici preposti.	
	Note:

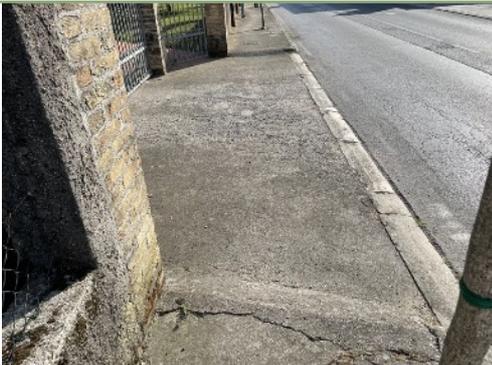
Ambito	Urbano	Cod.
Localizzazione	BAGNARIA	L01
Via	Palmanova - lato sinistro	V02
Identificazione	civ.10	C74

RILIEVO STATO DI FATTO	Criticità		
	1.01_Percorso con pendenze/scalini dovuti a passo carraio

Altezza dislivello	13 cm
		Lunghezza	700 cm
		Larghezza	153-160 cm
Pendenza		26%	
Note:

PROPOSTA DI PROGETTO	Descrizione	
	Rifacimento del tratto di percorso con pendenze dovute a passo carraio mediante allineamento in piano dell'area carrabile alla quota stradale e realizzazione di brevi rampe laterali in materiale analogo all'esistente, da raccordare a raso e senza discontinuità alle pavimentazioni adiacenti, incluse demolizioni e ripristini. Rampe con pendenza longitudinale max 5% (8% in caso di impossibilità), prive di pendenza trasversale.

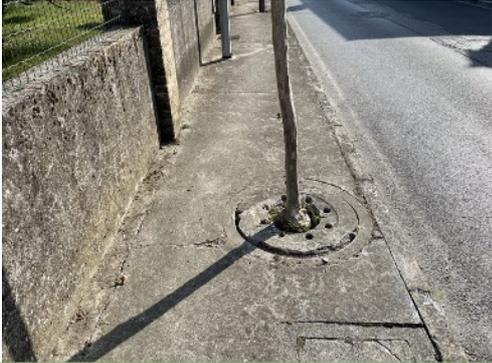
Ambito	Urbano	Cod.
Localizzazione	BAGNARIA	L01
Via	Palmanova - lato sinistro	V02
Identificazione	civ.10	C75

RILIEVO STATO DI FATTO	Criticità 3.02_Percorso con restringimento (larghezza inferiore a 90 cm)

Altezza dislivello	
		Lunghezza	
		Larghezza	87 cm
		Pendenza	
Note: larghezza marciapiede 152 cm.

PROPOSTA DI PROGETTO	Descrizione Rimozione dell'essenza arborea e dell'aiuola, rifacimento della pavimentazione per collegare a raso e senza discontinuità le pavimentazioni adiacenti. Garantire una larghezza minima di passaggio di 90 cm priva di ostacoli. Nuova piantumazione dell'essenza arborea in altro luogo da identificarsi a cura degli uffici preposti.
	Note:

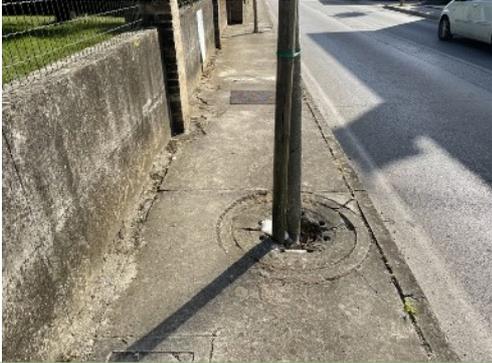
Ambito	Urbano	Cod.
Localizzazione	BAGNARIA	L01
Via	Palmanova - lato sinistro	V02
Identificazione	civ.10	C76

RILIEVO STATO DI FATTO	Criticità 3.02_Percorso con restringimento (larghezza inferiore a 90 cm)

Altezza dislivello	
		Lunghezza	
		Larghezza	87 cm
		Pendenza	
Note: larghezza marciapiede 152 cm.

PROPOSTA DI PROGETTO	Descrizione Rimozione dell'essenza arborea e dell'aiuola, rifacimento della pavimentazione per collegare a raso e senza discontinuità le pavimentazioni adiacenti. Garantire una larghezza minima di passaggio di 90 cm priva di ostacoli. Nuova piantumazione dell'essenza arborea in altro luogo da identificarsi a cura degli uffici preposti.	
	Note:

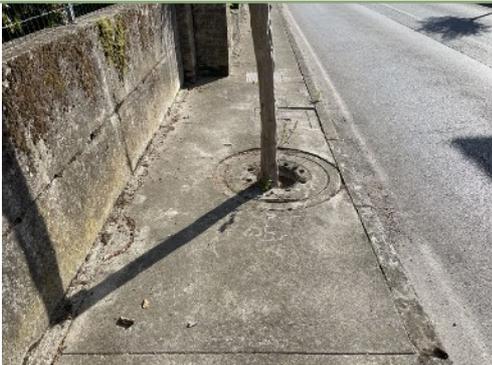
Ambito	Urbano	Cod.
Localizzazione	BAGNARIA	L01
Via	Palmanova - lato sinistro	V02
Identificazione	civ.10	C77

RILIEVO STATO DI FATTO	Criticità		
	3.02_Percorso con restringimento (larghezza inferiore a 90 cm)

Altezza dislivello	
		Lunghezza	
		Larghezza	87 cm
Pendenza			
Note: larghezza marciapiede 152 cm.

PROPOSTA DI PROGETTO	Descrizione	
	Rimozione dell'essenza arborea e dell'aiuola, rifacimento della pavimentazione per collegare a raso e senza discontinuità le pavimentazioni adiacenti. Garantire una larghezza minima di passaggio di 90 cm priva di ostacoli. Nuova piantumazione dell'essenza arborea in altro luogo da identificarsi a cura degli uffici preposti.	
	Note:

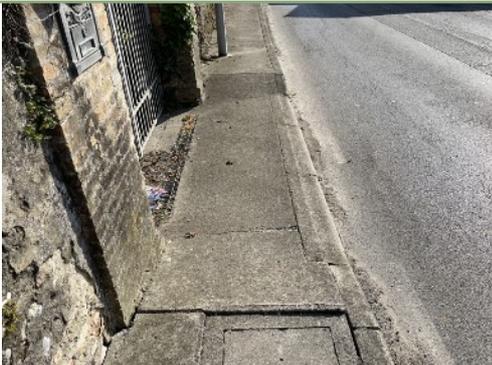
Ambito	Urbano	Cod.
Localizzazione	BAGNARIA	L01
Via	Palmanova - lato sinistro	V02
Identificazione	civ.8	C78

RILIEVO STATO DI FATTO	Criticità		
	1.01_Percorso con pendenze/scalini dovuti a passo carraio

Altezza dislivello	14 cm
		Lunghezza	426 cm
		Larghezza	112 cm
Pendenza		27%	
Note:

PROPOSTA DI PROGETTO	Descrizione	
	Rifacimento del tratto di percorso con pendenze dovute a passo carraio mediante allineamento in piano dell'area carrabile alla quota stradale e realizzazione di brevi rampe laterali in materiale analogo all'esistente, da raccordare a raso e senza discontinuità alle pavimentazioni adiacenti, incluse demolizioni e ripristini. Rampe con pendenza longitudinale max 5% (8% in caso di impossibilità), prive di pendenza trasversale.

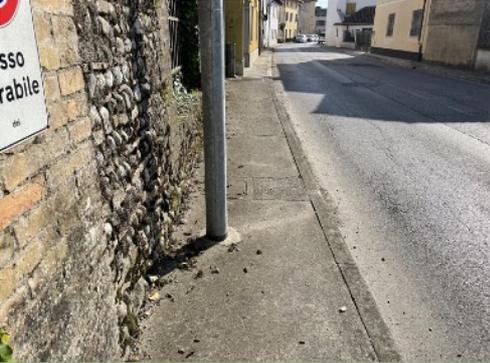
Ambito	Urbano	Cod.
Localizzazione	BAGNARIA	L01
Via	Palmanova - lato sinistro	V02
Identificazione	civ.8	C79

RILIEVO STATO DI FATTO	Criticità		
	6.06_Ostacolo costituito da palo di reti tecnologiche o impianto semaforico

Altezza dislivello	
		Lunghezza	
		Larghezza	78 cm
Pendenza			
Note: larghezza marciapiede 112 cm.

PROPOSTA DI PROGETTO	Descrizione	
	Verificare la possibilità di procedere all'eliminazione o allo spostamento dell'elemento impiantistico in posizione esterna al percorso pedonale.

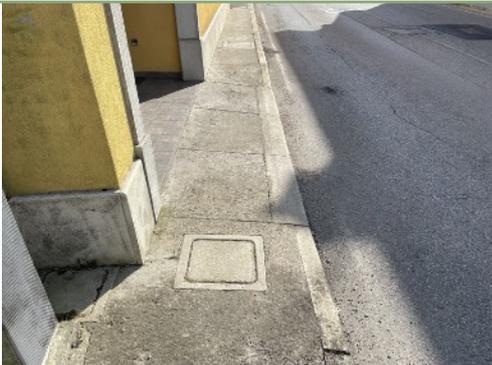
Ambito	Urbano	Cod.
Localizzazione	BAGNARIA	L01
Via	Palmanova - lato sinistro	V02
Identificazione	civ.6-4	C80

RILIEVO STATO DI FATTO	Criticità		
	1.01_Percorso con pendenze/scalini dovuti a passo carraio

Altezza dislivello	15 cm
		Lunghezza	1900 cm
		Larghezza	96-98 cm
Pendenza			
Note: percorso con restringimenti inferiori a 90 cm.

PROPOSTA DI PROGETTO	Descrizione	
	Rifacimento del tratto di percorso con pendenze dovute a passi carrai mediante allineamento in piano dell'area carrabile alla quota stradale e realizzazione di brevi rampe laterali in materiale analogo all'esistente, da raccordare a raso e senza discontinuità alle pavimentazioni adiacenti, incluse demolizioni e ripristini. Rampe con pendenza longitudinale max 5% (8% in caso di impossibilità), prive di pendenza trasversale.

Note: Proposta di percorso a raso tra i due passi carrai con paletti parapetonali di protezione.

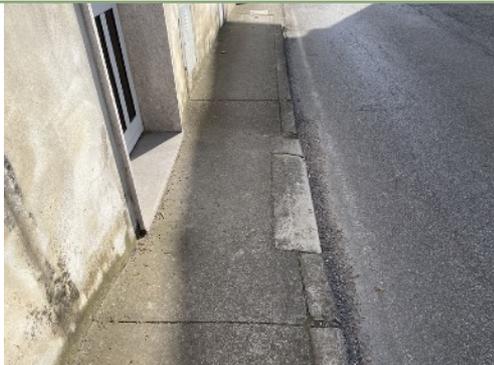
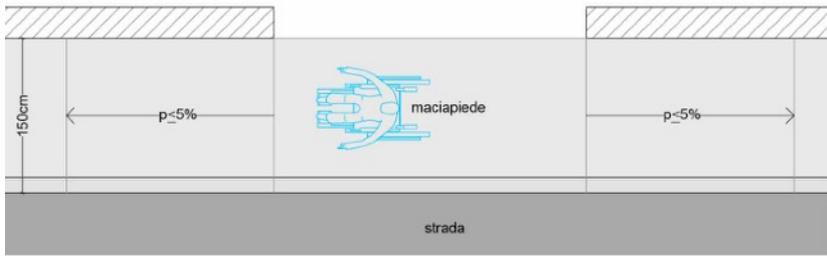
Ambito	Urbano	Cod.
Localizzazione	BAGNARIA	L01
Via	Palmanova - lato sinistro	V02
Identificazione	civ.2	C81

RILIEVO STATO DI FATTO	Criticità		
	1.05_Percorso con pendenze dovute ad ingresso pedonale

Altezza dislivello	15 cm
		Lunghezza	230 cm
		Larghezza	98 cm
Pendenza		30%	
Note:

PROPOSTA DI PROGETTO	Descrizione	
	Rifacimento del tratto di percorso con pendenze dovute ad ingresso pedonale mediante allineamento in piano dell'area carrabile alla quota stradale e realizzazione di brevi rampe laterali in materiale analogo all'esistente, da raccordare a raso e senza discontinuità alle pavimentazioni adiacenti, incluse demolizioni e ripristini. Rampe con pendenza longitudinale max 5% (8% in caso di impossibilità), prive di pendenza trasversale.

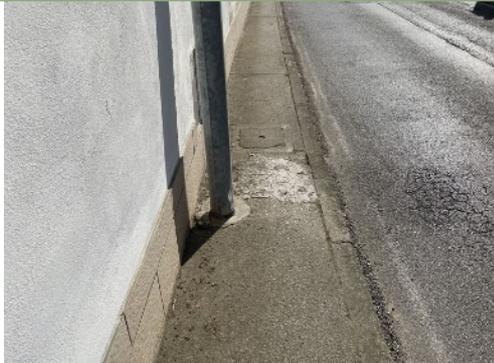
Ambito	Urbano	Cod.
Localizzazione	BAGNARIA	L01
Via	Palmanova - lato sinistro	V04
Identificazione	civ.2	C82

RILIEVO STATO DI FATTO	Criticità 1.03_Percorso di larghezza inferiore a 90 cm

Altezza dislivello	15 cm
		Lunghezza	1800 cm
		Larghezza	90-76 cm
		Pendenza	
Note:

PROPOSTA DI PROGETTO	Descrizione Criticità non risolvibile a causa delle caratteristiche del contesto.	
	Note:

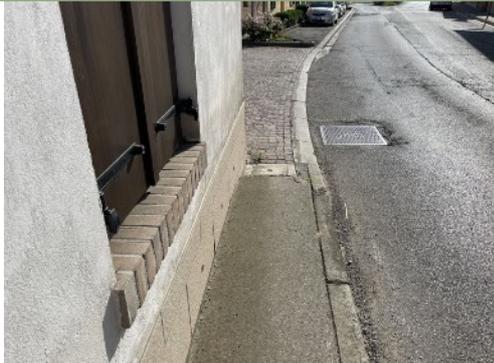
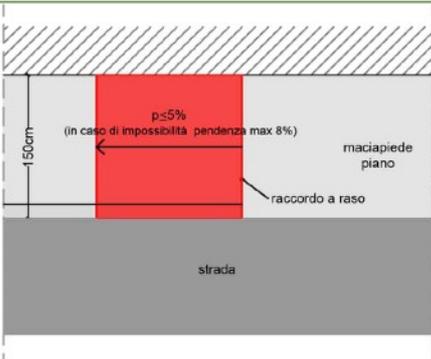
Ambito	Urbano	Cod.
Localizzazione	BAGNARIA	L01
Via	Palmanova - lato sinistro	V02
Identificazione	civ.2	C83

RILIEVO STATO DI FATTO	Criticità		
	4.03_Breve rampa di raccordo con pendenza superiore al 15%

Altezza dislivello	15 cm
		Lunghezza	86 cm
		Larghezza	76 cm
Pendenza		17%	
Note:

PROPOSTA DI PROGETTO	Descrizione	
	Rifacimento della rampa di raccordo in materiale analogo all'esistente con riduzione della pendenza longitudinale in base alle caratteristiche del contesto, da collegare a raso e senza discontinuità alle pavimentazioni adiacenti, incluse demolizioni e ripristini. Pendenza longitudinale max 5% (8% in caso di impossibilità), priva di pendenza trasversale.

Note: Criticità risolvibile, ma legata alla criticità precedente.

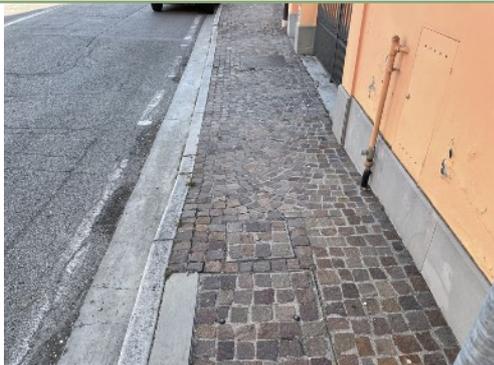
Ambito	Urbano	Cod.
Localizzazione	BAGNARIA	L01
Piazza	San Giorgio - lato destro	V03
Identificazione	civ.11	C01

RILIEVO STATO DI FATTO	Criticità		
	1.01_Percorso con pendenze/scalini dovuti a passo carraio

Altezza dislivello	15 cm
		Lunghezza	1070 cm
		Larghezza	160 cm
Pendenza		9%	
Note:

PROPOSTA DI PROGETTO	Descrizione	
	Rifacimento del tratto di percorso con pendenze dovute al passo carraio mediante realizzazione di marciapiede in continuità con i tratti adiacenti ed in medesimo materiale, costruzione, lungo la carreggiata, di rampa carrabile in cls con larghezza max 30 cm, incluse demolizioni e ripristini. Compreso raccordo con altri livelli. Larghezza percorso min 120 cm, pendenza trasversale max 1%.

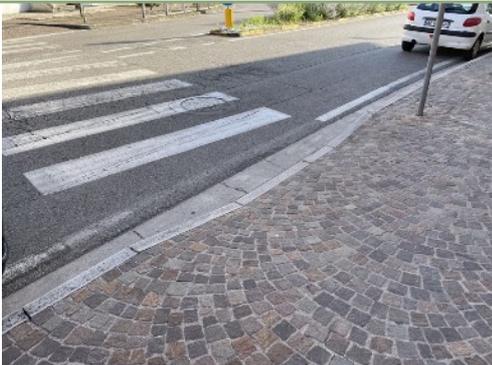
Ambito	Urbano	Cod.
Localizzazione	BAGNARIA	L01
Piazza	San Giorgio - lato destro	V03
Identificazione	civ.11	C02

RILIEVO STATO DI FATTO	Criticità		
	4.01_Breve rampa di raccordo con pendenza compresa tra 5% e 15%

Altezza dislivello	14 cm
		Lunghezza	110 cm
		Larghezza	350 cm
	Pendenza	13%	
Note: larghezza marciapiede 238 cm.

PROPOSTA DI PROGETTO	Descrizione	
	Demolizione di parte del marciapiede e realizzazione, in materiale analogo all'esistente, di area in piano antistante l'attraversamento, posta alla medesima quota e con pari larghezza, e di rampa/e laterali, con raccordi a raso e senza discontinuità alle pavimentazioni adiacenti, incluse demolizioni e ripristini. Rampe con pendenza longitudinale max 5% (8% in caso di impossibilità), prive di pendenza trasversale. Compresa segnaletica tattilo-plantare conforme all'Abaco e segnaletica verticale ed orizzontale conformi alle prescrizioni del Codice della Strada ed al suo Regolamento, incluse demolizioni e ripristini.

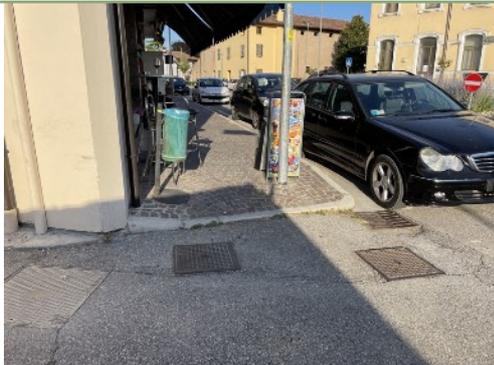
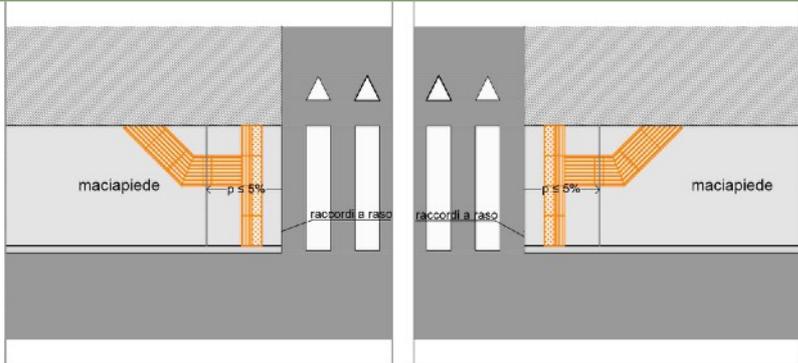
Ambito	Urbano	Cod.
Localizzazione	BAGNARIA	L01
Piazza	San Giorgio - lato destro	V03
Identificazione	civ.11-8	C03

RILIEVO STATO DI FATTO	Criticità		
	8.01_Attraversamento pedonale non presente

Altezza dislivello	10 cm
		Lunghezza	500 cm
		Larghezza	250 cm
Pendenza			
Note:

PROPOSTA DI PROGETTO	Descrizione	
	<p>Realizzazione di attraversamento pedonale a raso. Rifacimento del tratto di percorso con realizzazione di brevi rampe laterali in materiale analogo all'esistente, da raccordare a raso e senza discontinuità alle pavimentazioni adiacenti, incluse demolizioni e ripristini. Rampe con pendenza longitudinale max 5% (8% in caso di impossibilità), prive di pendenza trasversale. Posa di segnaletica tattilo-plantare conforme all'Abaco e di segnaletica verticale ed orizzontale conformi alle prescrizioni del Codice della Strada ed al suo Regolamento, incluse demolizioni e ripristini.</p>

<p>Note: La prossimità del passo carraio civ.8 impone la realizzazione di rampa a pendenza più elevata.</p>

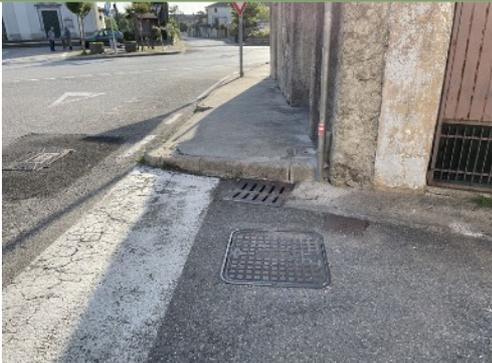
Ambito	Urbano	Cod.
Localizzazione	BAGNARIA	L01
Piazza	San Giorgio - lato destro	V03
Identificazione	civ.8	C04

RILIEVO STATO DI FATTO	Criticità 2.04_Caditoia o griglia non conforme per fori: non trasversali / attraversabili da sfera di 2 cm

PROPOSTA DI PROGETTO	Descrizione Sostituzione della caditoia o della griglia con altra avente fori non attraversabili da una sfera di diametro di 2 cm e posti trasversalmente al senso di marcia.	
	Note:

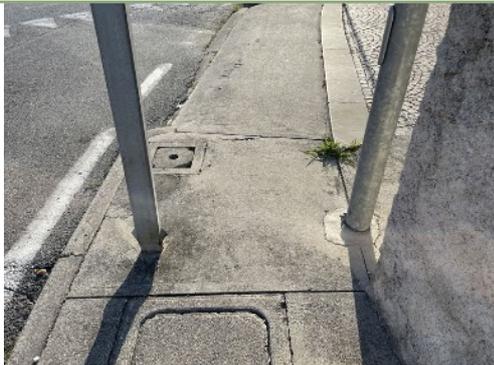
Ambito	Urbano	Cod.
Localizzazione	BAGNARIA	L01
Piazza	San Giorgio - lato destro	V03
Identificazione	civ.8	C05

RILIEVO STATO DI FATTO	Criticità 6.05_Ostacolo costituito da palo di segnaletica verticale

Altezza dislivello	
		Lunghezza	
		Larghezza	86 cm
		Pendenza	
Note:

PROPOSTA DI PROGETTO	Descrizione Rimozione del palo di segnaletica verticale e suo riposizionamento in area esterna ai percorsi pedonali, nel rispetto delle prescrizioni del Codice della Strada e del suo Regolamento, inclusa eliminazione e rifacimento del plinto interrato.

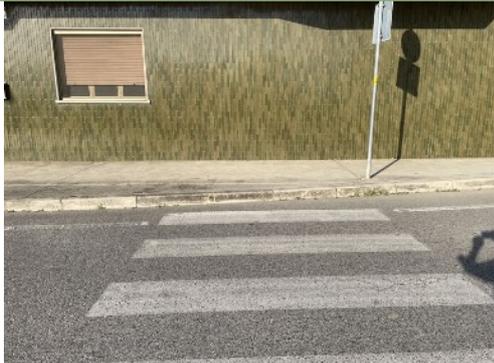
Ambito	Urbano	Cod.
Localizzazione	BAGNARIA	L01
Piazza	San Giorgio - lato destro	V03
Identificazione	civ.6	C06

RILIEVO STATO DI FATTO	Criticità 1.04_Marciapiede non presente o non conforme

Altezza dislivello 16 cm
		Lunghezza
		Larghezza
		Pendenza
Note:

PROPOSTA DI PROGETTO	Descrizione Demolizione di parte del marciapiede e realizzazione, in materiale analogo all'esistente, di area in piano antistante l'attraversamento, posta alla medesima quota e con pari larghezza, e di rampa/e laterali, con raccordi a raso e senza discontinuità alle pavimentazioni adiacenti, incluse demolizioni e ripristini. Rampe con pendenza longitudinale max 5% (8% in caso di impossibilità), prive di pendenza trasversale. Compresa segnaletica tattilo-plantare conforme all'Abaco e segnaletica verticale ed orizzontale conformi alle prescrizioni del Codice della Strada ed al suo Regolamento, incluse demolizioni e ripristini.

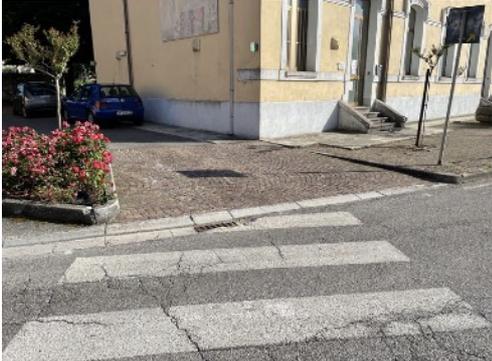
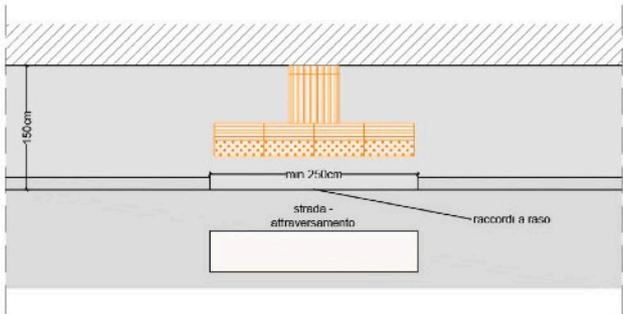
Ambito	Urbano	Cod.
Localizzazione	BAGNARIA	L01
Piazza	San Giorgio - lato sinistro	V03
Identificazione	civ.1	C07

RILIEVO STATO DI FATTO	Criticità 7.02_Segnaletica tattilo-plantare per attraversamento non presente

PROPOSTA DI PROGETTO	Descrizione Posa di moduli tattilo-plantari tipo codice "direzione rettilinea" e "pericolo valicabile" realizzati in materiale idoneo al contesto ed a contrasto cromatico rispetto alla pavimentazione, posati a raso e senza discontinuità rispetto alle pavimentazioni adiacenti, incluse demolizioni e ripristini.

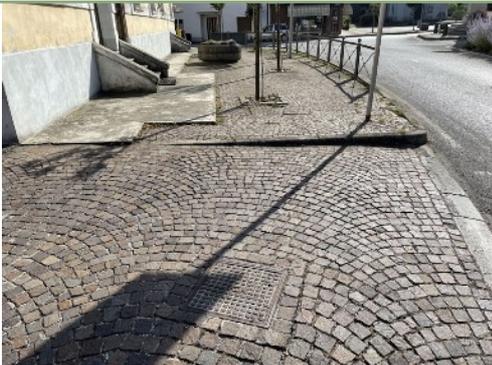
Ambito	Urbano	Cod.
Localizzazione	BAGNARIA	L01
Piazza	San Giorgio - lato sinistro	V03
Identificazione	civ.1	C08

RILIEVO STATO DI FATTO	Criticità 3.01_Percorso con dislivello superiore a 2,5 cm

Altezza dislivello	
		Lunghezza	3000 ml
		Larghezza	200-600 cm
		Pendenza	
Note:

PROPOSTA DI PROGETTO	Descrizione Percorso da ridefinire garantendo larghezza min 150 cm, pendenza trasversale max 1%. Rifacimento puntuale del sottofondo e della pavimentazione con materiale analogo all'esistente per il ripristino della planarità del piano di calpestio, da raccordare a raso e senza discontinuità alle pavimentazioni adiacenti, incluse demolizioni e ripristini. Eventuali rampe di raccordo alla sede stradale per passo carraio o attraversamento devono essere conformi alle prescrizioni dell'Abaco. Consigliata la posa di paletti laterali alla rampa o la realizzazione di un cordolo o aiuola.
	Note:

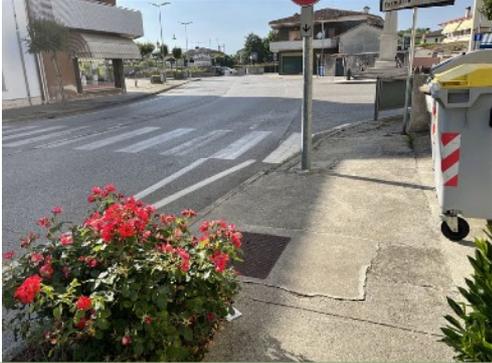
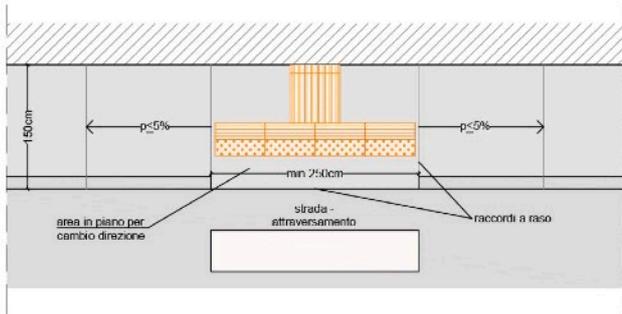
Ambito	Urbano	Cod.
Localizzazione	BAGNARIA	L01
Piazza	San Giorgio - lato sinistro	V03
Identificazione	civ.1	C09

RILIEVO STATO DI FATTO	Criticità		
	4.03_Breve rampa di raccordo con pendenza superiore al 15%

Altezza dislivello	12 cm
		Lunghezza	250 cm
		Larghezza	250 cm
		Pendenza	24%
Note:

PROPOSTA DI PROGETTO	Descrizione	
	Demolizione di parte del marciapiede e realizzazione, in materiale analogo all'esistente, di area in piano antistante l'attraversamento, posta alla medesima quota e con pari larghezza, e di rampa/e laterali, con raccordi a raso e senza discontinuità alle pavimentazioni adiacenti, incluse demolizioni e ripristini. Rampe con pendenza longitudinale max 5% (8% in caso di impossibilità), prive di pendenza trasversale.

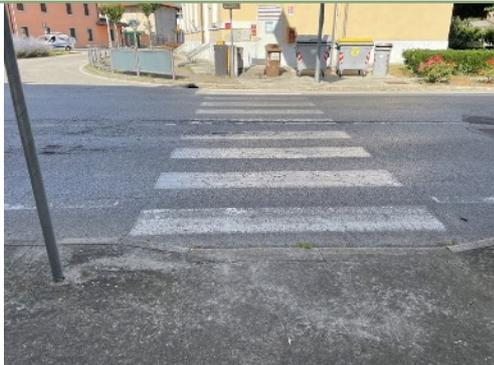
Ambito	Urbano	Cod.
Localizzazione	BAGNARIA	L01
Piazza	San Giorgio - lato sinistro	V03
Identificazione	civ.2	C10

RILIEVO STATO DI FATTO	Criticità 7.02_Segnaletica tattilo-plantare per attraversamento non presente

Altezza dislivello	12 cm
		Lunghezza	350 cm
		Larghezza	275 cm
		Pendenza	9%
Note:

PROPOSTA DI PROGETTO	Descrizione Posa di moduli tattilo-plantari tipo codice "direzione rettilinea" e "pericolo valicabile" realizzati in materiale idoneo al contesto ed a contrasto cromatico rispetto alla pavimentazione, posati a raso e senza discontinuità rispetto alle pavimentazioni adiacenti, incluse demolizioni e ripristini.

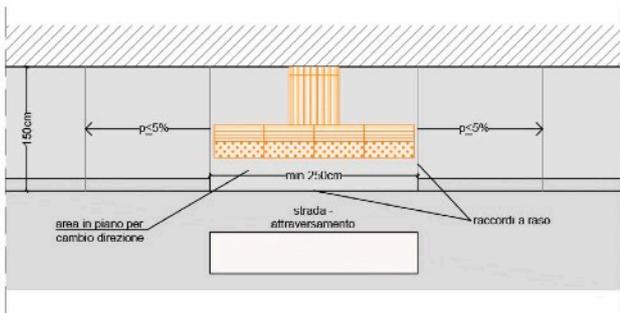
Ambito	Urbano	Cod.
Localizzazione	BAGNARIA	L01
Piazza	San Giorgio - lato sinistro	V03
Identificazione	civ.2	C11

RILIEVO STATO DI FATTO	Criticità	
	4.01_Breve rampa di raccordo con pendenza compresa tra 5% e 15%

Altezza dislivello
		12 cm
		Lunghezza
	350 cm	
	Larghezza	
	275 cm	
	Pendenza	
	9%	
Note:

PROPOSTA DI PROGETTO	Descrizione	
	Demolizione di parte del marciapiede e realizzazione, in materiale analogo all'esistente, di area in piano antistante l'attraversamento, posta alla medesima quota e con pari larghezza, e di rampa/e laterali, con raccordi a raso e senza discontinuità alle pavimentazioni adiacenti, incluse demolizioni e ripristini. Rampe con pendenza longitudinale max 5% (8% in caso di impossibilità), prive di pendenza trasversale.

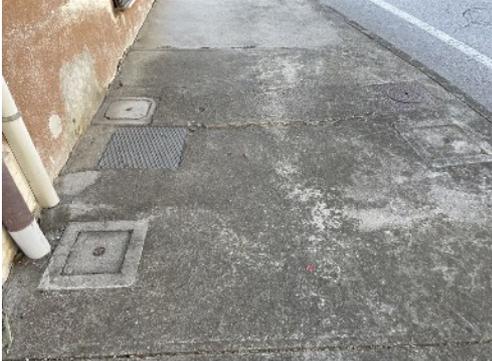
Ambito	Urbano	Cod.
Localizzazione	BAGNARIA	L01
Piazza	San Giorgio - lato sinistro	V03
Identificazione	civ.2	C12

RILIEVO STATO DI FATTO	Criticità		
	2.01_Pavimentazione non complanare per: sconessioni / deformazioni / rotture

Altezza dislivello	
		Lunghezza	300 cm
		Larghezza	275 cm
Pendenza			
Note:

PROPOSTA DI PROGETTO	Descrizione	
	Rifacimento puntuale del sottofondo e della pavimentazione con materiale analogo all'esistente per il ripristino della planarità del piano di calpestio, da raccordare a raso e senza discontinuità alle pavimentazioni adiacenti, incluse demolizioni e ripristini.

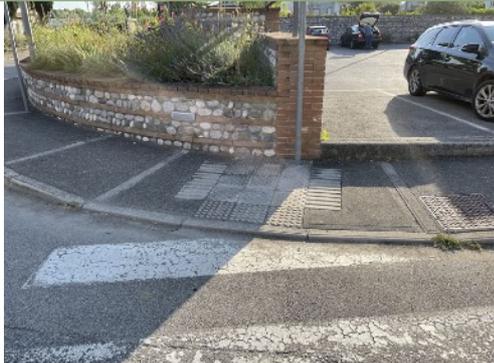
Ambito	Urbano	Cod.
Localizzazione	BAGNARIA	L01
Via	Vaat - lato destro	V04
Identificazione	Parcheggio	C01

RILIEVO STATO DI FATTO	Criticità		
	1.04_Marciapiede non presente o non conforme

Altezza dislivello	12 cm
		Lunghezza	600 cm
		Larghezza	170 cm
Pendenza		8%	
Note:

PROPOSTA DI PROGETTO	Descrizione	
	Demolizione di parte del marciapiede e realizzazione, in materiale analogo all'esistente, di area in piano antistante l'attraversamento, posta alla medesima quota e con pari larghezza, e di rampa/e laterali, con raccordi a raso e senza discontinuità alle pavimentazioni adiacenti, incluse demolizioni e ripristini. Rampe con pendenza longitudinale max 5% (8% in caso di impossibilità), prive di pendenza trasversale. Compresa segnaletica tattilo-plantare conforme all'Abaco e segnaletica verticale ed orizzontale conformi alle prescrizioni del Codice della Strada ed al suo Regolamento, incluse demolizioni e ripristini.

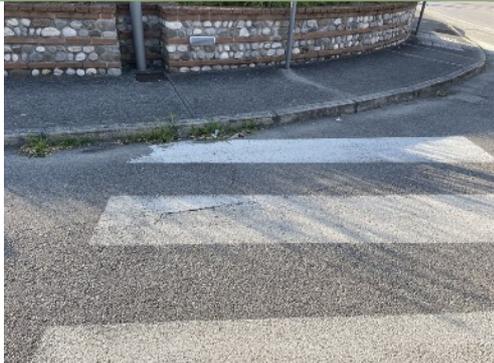
Ambito	Urbano	Cod.
Localizzazione	BAGNARIA	L01
Via	Vaat - lato destro	V04
Identificazione	Parcheggio	C02

RILIEVO STATO DI FATTO	Criticità		
	1.04_Marciapiede non presente o non conforme

Altezza dislivello	10 cm
		Lunghezza	
		Larghezza	150 cm
Pendenza			
Note:

PROPOSTA DI PROGETTO	Descrizione	
	<p>Demolizione di parte del marciapiede e realizzazione, in materiale analogo all'esistente, di area in piano antistante l'attraversamento, posta alla medesima quota e con pari larghezza, e di rampa/e laterali, con raccordi a raso e senza discontinuità alle pavimentazioni adiacenti, incluse demolizioni e ripristini. Rampe con pendenza longitudinale max 5% (8% in caso di impossibilità), prive di pendenza trasversale. Compresa segnaletica tattilo-plantare conforme all'Abaco e segnaletica verticale ed orizzontale conformi alle prescrizioni del Codice della Strada ed al suo Regolamento, incluse demolizioni e ripristini.</p>

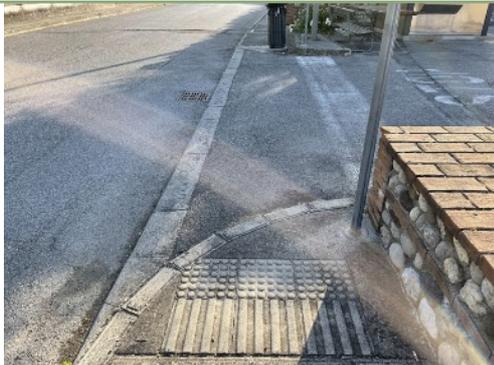
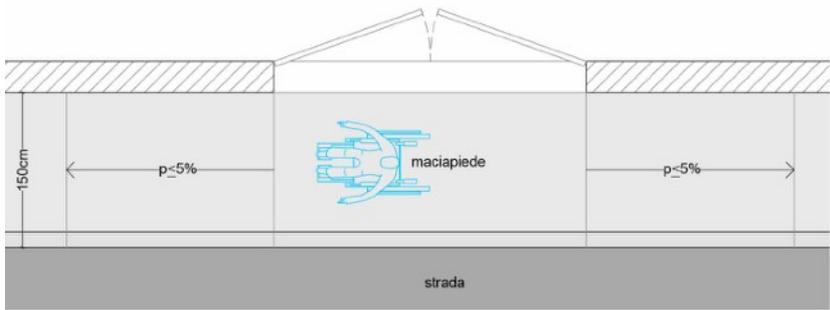
Ambito	Urbano	Cod.
Localizzazione	BAGNARIA	L01
Via	Vaat - lato destro	V04
Identificazione	Uscita parcheggio	C03

RILIEVO STATO DI FATTO	Criticità		
	1.01_Percorso con pendenze/scalini dovuti a passo carraio

Altezza dislivello	13 cm
		Lunghezza	1200 cm
		Larghezza	278-303 cm
Pendenza		8%	
Note:

PROPOSTA DI PROGETTO	Descrizione	
	Demolizione di parte del marciapiede e realizzazione, in materiale analogo all'esistente, di area in piano antistante l'attraversamento, posta alla medesima quota e con pari larghezza, e di rampa/e laterali, con raccordi a raso e senza discontinuità alle pavimentazioni adiacenti, incluse demolizioni e ripristini. Rampe con pendenza longitudinale max 5% (8% in caso di impossibilità), prive di pendenza trasversale. Compresa segnaletica tattilo-plantare conforme all'Abaco e segnaletica verticale ed orizzontale conformi alle prescrizioni del Codice della Strada ed al suo Regolamento, incluse demolizioni e ripristini.

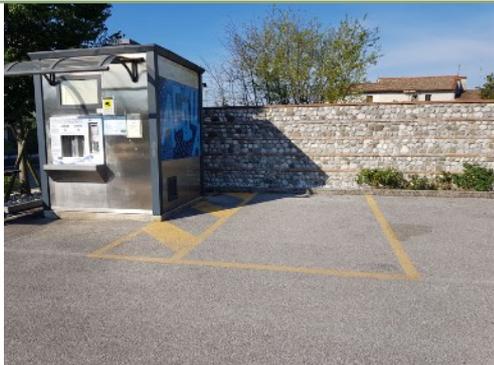
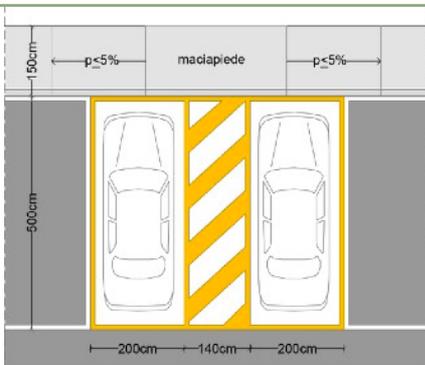
Ambito	Urbano	Cod.
Localizzazione	BAGNARIA	L01
Via	Vaat - lato destro	V04
Identificazione	Area di parcheggio	C04

RILIEVO STATO DI FATTO	Criticità		
	9.03_Stallo riservato non conforme

Altezza dislivello	
		Lunghezza	500 cm
		Larghezza	361 cm
Pendenza			
Note:

PROPOSTA DI PROGETTO	Descrizione	
	Adeguamento dello stallone riservato con segnaletica verticale ed orizzontale come da prescrizioni del Codice della Strada e del suo Regolamento, collegamento al percorso pedonale a raso o mediante breve rampa di raccordo.

Note: Si consiglia la realizzazione di n.2 parcheggi adiacenti.

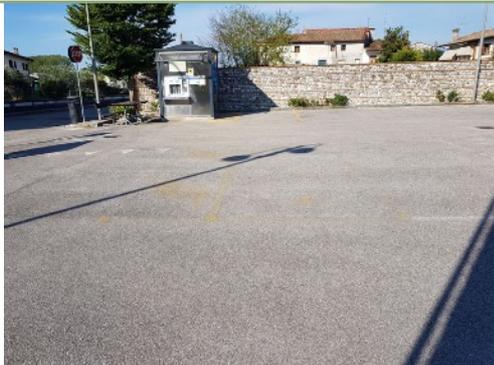
Ambito	Urbano	Cod.
Localizzazione	BAGNARIA	L01
Via	Vaat - lato destro	V04
Identificazione	Area di parcheggio	C05

RILIEVO STATO DI FATTO	Criticità 9.03_Stallo riservato non conforme

Altezza dislivello	
		Lunghezza	517 cm
		Larghezza	330 cm
		Pendenza	
Note:

PROPOSTA DI PROGETTO	Descrizione Eliminazione dello stallone riservato mediante cancellazione della segnaletica orizzontale.	
	Note: Si consiglia lo spostamento dello stallone. Vendesi criticità V04 C04.

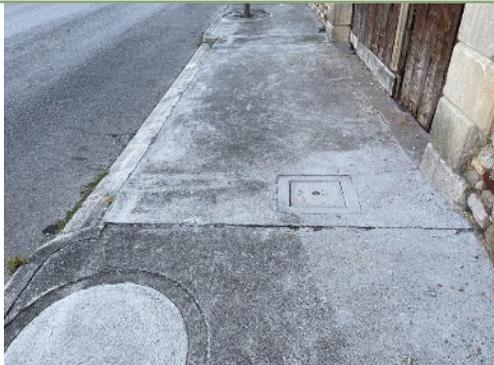
Ambito	Urbano	Cod.
Localizzazione	BAGNARIA	L01
Via	Vaat - lato destro	V04
Identificazione	civ.2	C06

RILIEVO STATO DI FATTO	Criticità		
	1.01_Percorso con pendenze/scalini dovuti a passo carraio

Altezza dislivello	13 cm
		Lunghezza	530 cm
		Larghezza	230 cm
Pendenza		22%	
Note: cestino.

PROPOSTA DI PROGETTO	Descrizione	
	Rifacimento del tratto di percorso con pendenze dovute al passo carraio mediante realizzazione di marciapiede in continuità con i tratti adiacenti ed in medesimo materiale, costruzione, lungo la carreggiata, di rampa carrabile in cls con larghezza max 30 cm, incluse demolizioni e ripristini. Compreso raccordo con altri livelli. Larghezza percorso min 120 cm, pendenza trasversale max 1%.

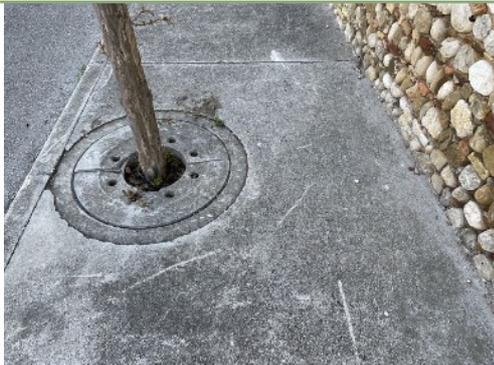
Ambito	Urbano	Cod.
Localizzazione	BAGNARIA	L01
Via	Vaat - lato destro	V04
Identificazione	civ.2	C07

RILIEVO STATO DI FATTO	Criticità 2.03_Aiuola per albero in cls non a raso rispetto alla pavimentazione

Altezza dislivello	
		Lunghezza	
		Larghezza	
		Pendenza	
Note: larghezza marciapiede 230 cm.

PROPOSTA DI PROGETTO	Descrizione Rimozione dell'essenza arborea e dell'aiuola, rifacimento della pavimentazione per collegare a raso e senza discontinuità le pavimentazioni adiacenti. Garantire una larghezza minima di passaggio di 90 cm priva di ostacoli. Nuova piantumazione dell'essenza arborea in altro luogo da identificarsi a cura degli uffici preposti.	
	Note:

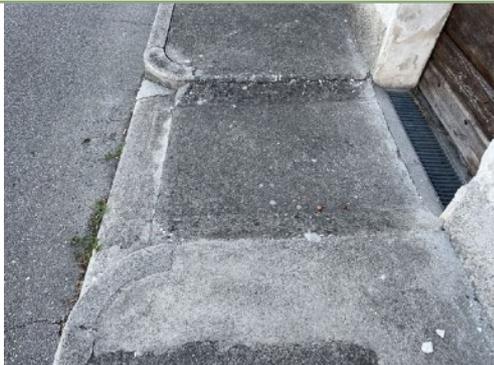
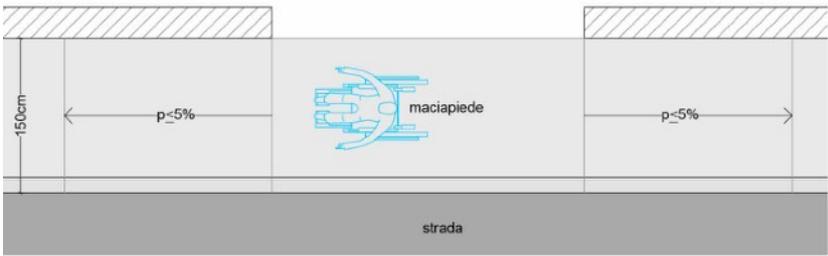
Ambito	Urbano	Cod.
Localizzazione	BAGNARIA	L01
Via	Vaat - lato destro	V04
Identificazione	civ.2	C08

RILIEVO STATO DI FATTO	Criticità		
	1.05_Percorso con pendenze dovute ad ingresso pedonale

Altezza dislivello	13 cm
		Lunghezza	140 cm
		Larghezza	100 cm
Pendenza			
Note:

PROPOSTA DI PROGETTO	Descrizione	
	Rifacimento del tratto di percorso con pendenze dovute ad ingresso pedonale mediante allineamento in piano dell'area carrabile alla quota stradale e realizzazione di brevi rampe laterali in materiale analogo all'esistente, da raccordare a raso e senza discontinuità alle pavimentazioni adiacenti, incluse demolizioni e ripristini. Rampe con pendenza longitudinale max 5% (8% in caso di impossibilità), prive di pendenza trasversale.

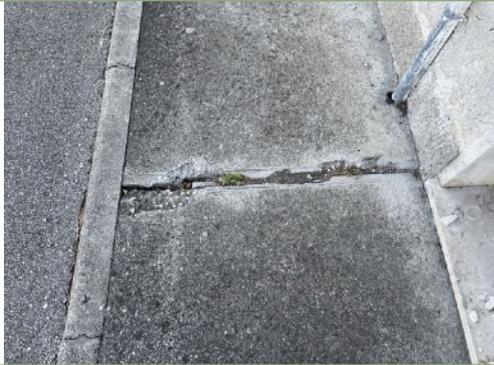
Ambito	Urbano	Cod.
Localizzazione	BAGNARIA	L01
Via	Vaat - lato destro	V04
Identificazione	civ.2	C09

RILIEVO STATO DI FATTO	Criticità 2.01_Pavimentazione non complanare per: sconnessioni / deformazioni / rotture

Altezza dislivello	
		Lunghezza	20 cm
		Larghezza	100 cm
		Pendenza	
Note:

PROPOSTA DI PROGETTO	Descrizione Rifacimento puntuale del sottofondo e della pavimentazione con materiale analogo all'esistente per il ripristino della planarità del piano di calpestio, da raccordare a raso e senza discontinuità alle pavimentazioni adiacenti, incluse demolizioni e ripristini.

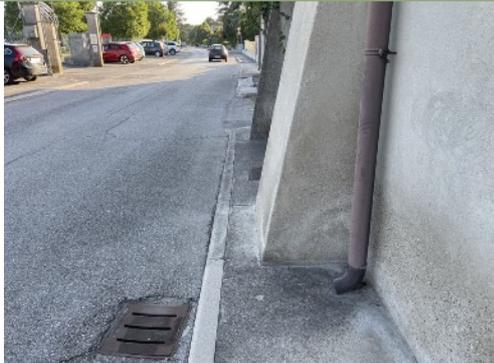
Ambito	Urbano	Cod.
Localizzazione	BAGNARIA	L01
Via	Vaat - lato destro	V04
Identificazione	civ.4	C10

RILIEVO STATO DI FATTO	Criticità 3.02_Percorso con restringimento (larghezza inferiore a 90 cm)

Altezza dislivello	
		Lunghezza	400 cm
		Larghezza	35 cm
		Pendenza	
Note:

PROPOSTA DI PROGETTO	Descrizione Criticità non risolvibile a causa delle caratteristiche del contesto.	
	Note:
