Regione Friuli Venezia Giulia
Comune di Bagnaria Arsa

**PIANO ELIMINAZIONE BARRIERE ARCHITETTONICHE
(P.E.B.A) DEL COMUNE DI BAGNARIA ARSA**

**FASCICOLO SCHEDE CRITICITA'
BAGNARIA ARSA**

DATA: 28 febbraio 2022

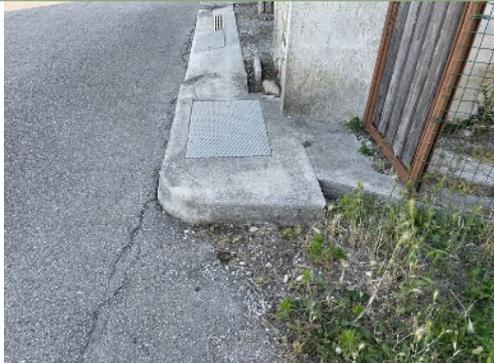
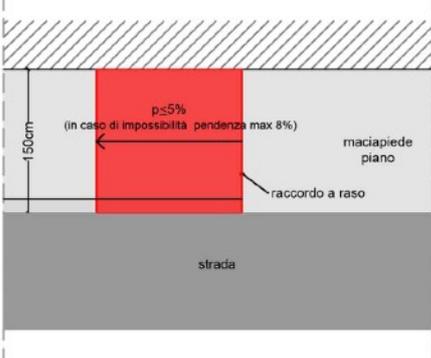
Ambito	Urbano	Cod.
Localizzazione	BAGNARIA	L01
Via	Vaat - lato destro	V04
Identificazione	civ.10	C11

RILIEVO STATO DI FATTO	Criticità		
	3.01_Percorso con dislivello superiore a 2,5 cm

Altezza dislivello	13 cm
		Lunghezza	
		Larghezza	85 cm
Pendenza			
Note:

PROPOSTA DI PROGETTO	Descrizione	
	Demolizione di marciapiede e realizzazione di rampa di raccordo in materiale analogo all'esistente, da collegare a raso e senza discontinuità alle pavimentazioni adiacenti, incluse demolizioni e ripristini. Pendenza longitudinale max 5% (8% in caso di impossibilità), priva di pendenza trasversale.

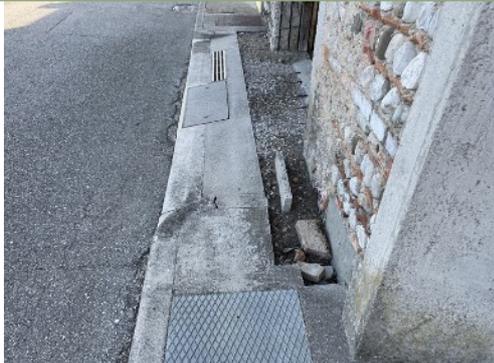
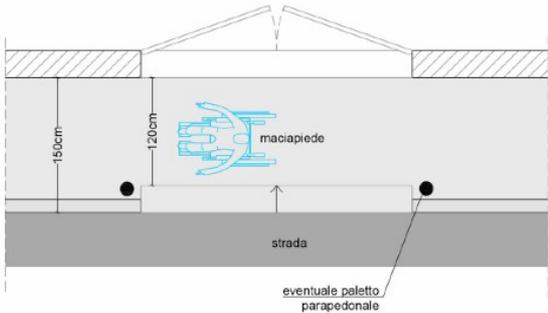
Ambito	Urbano	Cod.
Localizzazione	BAGNARIA	L01
Via	Vaat - lato destro	V04
Identificazione	civ.10	C12

RILIEVO STATO DI FATTO	Criticità		
	1.01_Percorso con pendenze/scalini dovuti a passo carraio

Altezza dislivello	13 cm
		Lunghezza	400 cm
		Larghezza	100 cm
Pendenza			
Note:

PROPOSTA DI PROGETTO	Descrizione	
	Rifacimento del tratto di percorso con pendenze dovute al passo carraio mediante realizzazione di marciapiede in continuità con i tratti adiacenti ed in medesimo materiale, costruzione, lungo la carreggiata, di rampa carrabile in cls con larghezza max 30 cm, incluse demolizioni e ripristini. Compreso raccordo con altri livelli. Larghezza percorso min 120 cm, pendenza trasversale max 1%. Consigliata la posa di paletti parapetonali laterali alla rampa.

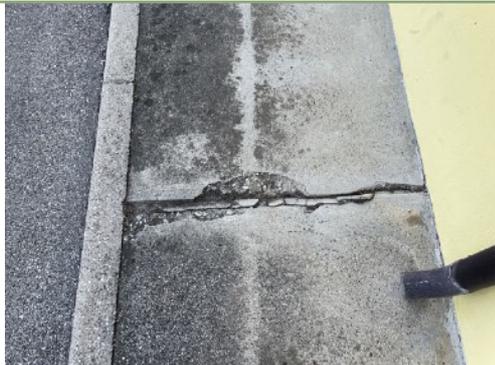
Ambito	Urbano	Cod.
Localizzazione	BAGNARIA	L01
Via	Vaat - lato destro	V04
Identificazione	civ.12	C13

RILIEVO STATO DI FATTO	Criticità 2.01_Pavimentazione non complanare per: sconessioni / deformazioni / rotture

Altezza dislivello	
		Lunghezza	118 cm
		Larghezza	20 cm
		Pendenza	
Note:

PROPOSTA DI PROGETTO	Descrizione Rifacimento puntuale del sottofondo e della pavimentazione con materiale analogo all'esistente per il ripristino della planarità del piano di calpestio, da raccordare a raso e senza discontinuità alle pavimentazioni adiacenti, incluse demolizioni e ripristini.

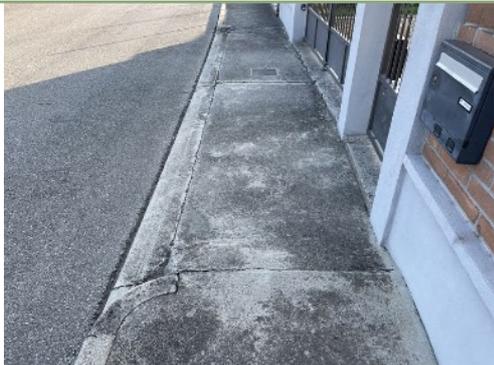
Ambito	Urbano	Cod.
Localizzazione	BAGNARIA	L01
Via	Vaat - lato destro	V04
Identificazione	civ.12	C14

RILIEVO STATO DI FATTO	Criticità		
	1.01_Percorso con pendenze/scalini dovuti a passo carraio

Altezza dislivello	8 cm
		Lunghezza	640 cm
		Larghezza	118 cm
	Pendenza		
Note:

PROPOSTA DI PROGETTO	Descrizione	
	Rifacimento del tratto di percorso con pendenze dovute a passo carraio mediante allineamento in piano dell'area carrabile alla quota stradale e realizzazione di brevi rampe laterali in materiale analogo all'esistente, da raccordare a raso e senza discontinuità alle pavimentazioni adiacenti, incluse demolizioni e ripristini. Rampe con pendenza longitudinale max 5% (8% in caso di impossibilità), prive di pendenza trasversale.

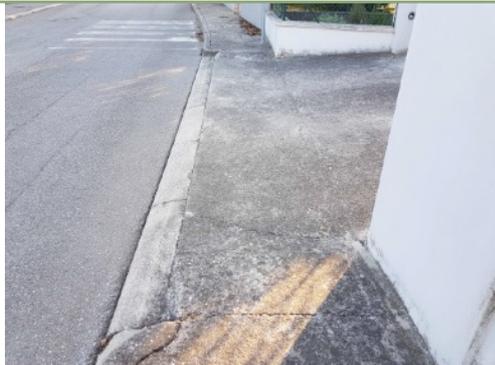
Ambito	Urbano	Cod.
Localizzazione	BAGNARIA	L01
Via	Vaat - lato destro	V04
Identificazione	civ.14	C15

RILIEVO STATO DI FATTO	Criticità		
	1.01_Percorso con pendenze/scalini dovuti a passo carraio

Altezza dislivello	13 cm
		Lunghezza	700 cm
		Larghezza	125 cm
Pendenza		24%	
Note:

PROPOSTA DI PROGETTO	Descrizione	
	Rifacimento del tratto di percorso con pendenze dovute al passo carraio mediante realizzazione di marciapiede in continuità con i tratti adiacenti ed in medesimo materiale, costruzione, lungo la carreggiata, di rampa carrabile in cls con larghezza max 30 cm, incluse demolizioni e ripristini. Compreso raccordo con altri livelli. Larghezza percorso min 120 cm, pendenza trasversale max 1%.

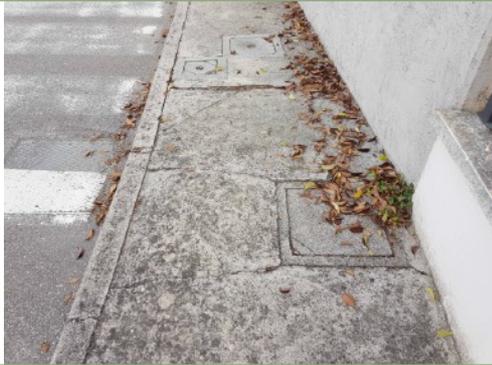
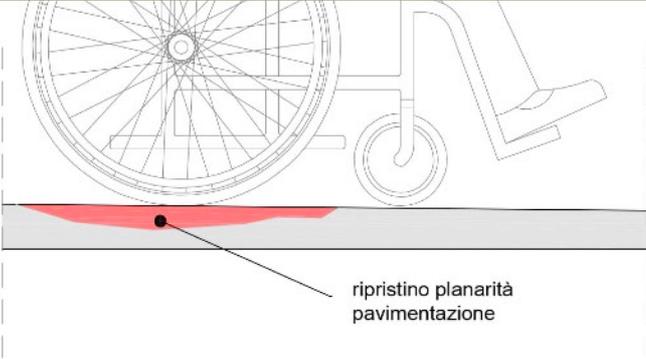
Ambito	Urbano	Cod.
Localizzazione	BAGNARIA	L01
Via	Vaat - lato destro	V04
Identificazione	civ.16	C16

RILIEVO STATO DI FATTO	Criticità 2.01_Pavimentazione non complanare per: sconessioni / deformazioni / rotture

Altezza dislivello	
		Lunghezza	300 cm
		Larghezza	125 cm
		Pendenza	
Note:

PROPOSTA DI PROGETTO	Descrizione Rifacimento puntuale del sottofondo e della pavimentazione con materiale analogo all'esistente per il ripristino della planarità del piano di calpestio, da raccordare a raso e senza discontinuità alle pavimentazioni adiacenti, incluse demolizioni e ripristini.

<p>ripristino planarità pavimentazione</p>	
Note:

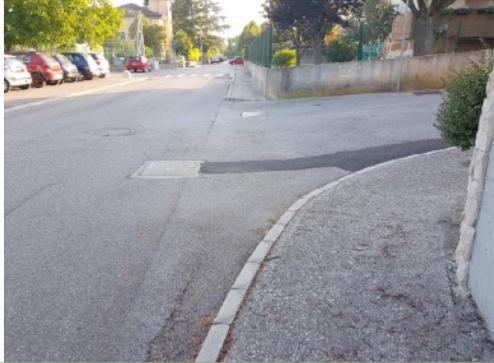
Ambito	Urbano	Cod.
Localizzazione	BAGNARIA	L01
Via	Vaat - lato destro	V04
Identificazione	civ.16-34	C17

RILIEVO STATO DI FATTO	Criticità 8.01_Attraversamento pedonale non presente

Altezza dislivello	13 cm
		Lunghezza	800 cm
		Larghezza	250 cm
		Pendenza	
Note:

PROPOSTA DI PROGETTO	Descrizione Realizzazione di attraversamento pedonale a raso. Rifacimento del tratto di percorso con realizzazione di brevi rampe laterali in materiale analogo all'esistente, da raccordare a raso e senza discontinuità alle pavimentazioni adiacenti, incluse demolizioni e ripristini. Rampe con pendenza longitudinale max 5% (8% in caso di impossibilità), prive di pendenza trasversale. Posa di segnaletica tattilo-plantare conforme all'Abaco e di segnaletica verticale ed orizzontale conformi alle prescrizioni del Codice della Strada ed al suo Regolamento, incluse demolizioni e ripristini.

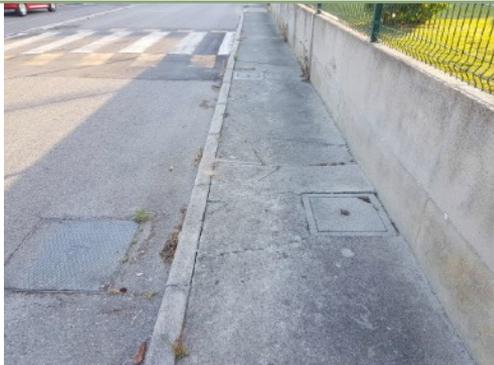
Ambito	Urbano	Cod.
Localizzazione	BAGNARIA	L01
Via	Vaat - lato destro	V04
Identificazione	civ.34	C18

RILIEVO STATO DI FATTO	Criticità 2.01_Pavimentazione non complanare per: sconessioni / deformazioni / rotture

Altezza dislivello	
		Lunghezza	600 cm
		Larghezza	125 cm
		Pendenza	
Note:

PROPOSTA DI PROGETTO	Descrizione Rifacimento puntuale del sottofondo e della pavimentazione con materiale analogo all'esistente per il ripristino della planarità del piano di calpestio, da raccordare a raso e senza discontinuità alle pavimentazioni adiacenti, incluse demolizioni e ripristini.

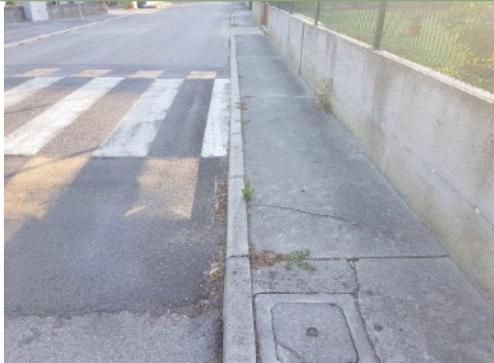
Ambito	Urbano	Cod.
Localizzazione	BAGNARIA	L01
Via	Vaat - lato destro	V04
Identificazione	civ.34	C19

RILIEVO STATO DI FATTO	Criticità 7.02_Segnaletica tattilo-plantare per attraversamento non presente

Altezza dislivello	
		Lunghezza	
		Larghezza	
		Pendenza	
Note: larghezza marciapiede 125 cm.

PROPOSTA DI PROGETTO	Descrizione Posa di moduli tattilo-plantari tipo codice "direzione rettilinea" e "pericolo valicabile" realizzati in materiale idoneo al contesto ed a contrasto cromatico rispetto alla pavimentazione, posati a raso e senza discontinuità rispetto alle pavimentazioni adiacenti, incluse demolizioni e ripristini. Posa di segnaletica verticale conforme alle prescrizioni del Codice della Strada ed al suo Regolamento.

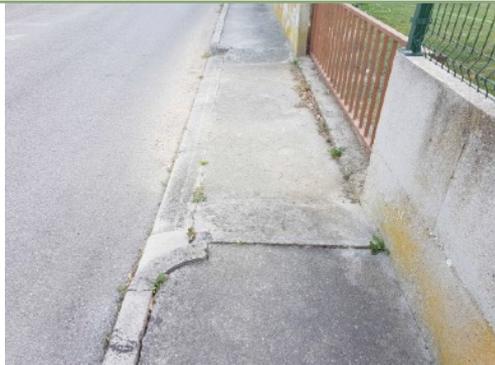
Ambito	Urbano	Cod.
Localizzazione	BAGNARIA	L01
Via	Vaat - lato destro	V04
Identificazione	civ.34	C20

RILIEVO STATO DI FATTO	Criticità		
	1.01_Percorso con pendenze/scalini dovuti a passo carraio

Altezza dislivello	13 cm
		Lunghezza	500 cm
		Larghezza	115 cm
Pendenza			
Note:

PROPOSTA DI PROGETTO	Descrizione	
	Rifacimento del tratto di percorso con pendenze dovute al passo carraio mediante realizzazione di marciapiede in continuità con i tratti adiacenti ed in medesimo materiale, costruzione, lungo la carreggiata, di rampa carrabile in cls con larghezza max 30 cm, incluse demolizioni e ripristini. Compreso raccordo con altri livelli. Larghezza percorso min 120 cm, pendenza trasversale max 1%.

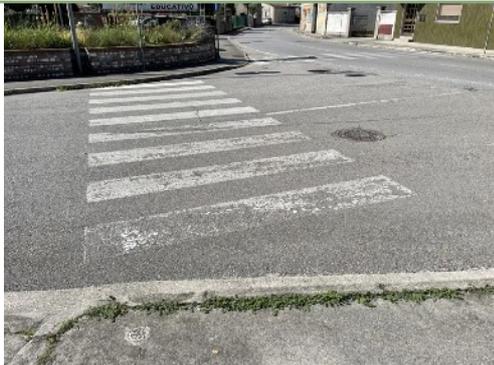
Ambito	Urbano	Cod.
Localizzazione	BAGNARIA	L01
Via	Vaat - lato sinistro	V04
Identificazione	Chiesa, piazza San Giorgio 15A	C21

RILIEVO STATO DI FATTO	Criticità		
	1.04_Marciapiede non presente o non conforme

Altezza dislivello	12 cm
		Lunghezza	
		Larghezza	
	Pendenza		
Note:

PROPOSTA DI PROGETTO	Descrizione	
	Demolizione di parte del marciapiede e realizzazione, in materiale analogo all'esistente, di area in piano antistante l'attraversamento, posta alla medesima quota e con pari larghezza, e di rampa/e laterali, con raccordi a raso e senza discontinuità alle pavimentazioni adiacenti, incluse demolizioni e ripristini. Rampe con pendenza longitudinale max 5% (8% in caso di impossibilità), prive di pendenza trasversale. Compresa segnaletica tattilo-plantare conforme all'Abaco e segnaletica verticale ed orizzontale conformi alle prescrizioni del Codice della Strada ed al suo Regolamento, incluse demolizioni e ripristini.

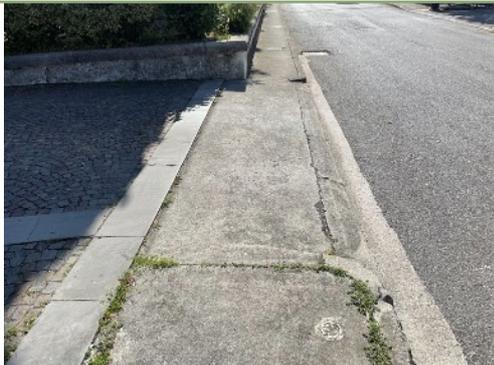
Ambito	Urbano	Cod.
Localizzazione	BAGNARIA	L01
Via	Vaat - lato sinistro	V04
Identificazione	Chiesa, piazza San Giorgio 15A	C22

RILIEVO STATO DI FATTO	Criticità		
	1.01_Percorso con pendenze/scalini dovuti a passo carraio

Altezza dislivello	12-0 cm
		Lunghezza	450 cm
		Larghezza	134 cm
Pendenza			
Note: accesso carraio con restringimento a 68 cm.

PROPOSTA DI PROGETTO	Descrizione	
	Rifacimento del tratto di percorso con pendenze dovute al passo carraio mediante realizzazione di marciapiede in continuità con i tratti adiacenti ed in medesimo materiale, costruzione, lungo la carreggiata, di rampa carrabile in cls con larghezza max 30 cm, incluse demolizioni e ripristini. Compreso raccordo con altri livelli. Larghezza percorso min 120 cm, pendenza trasversale max 1%.

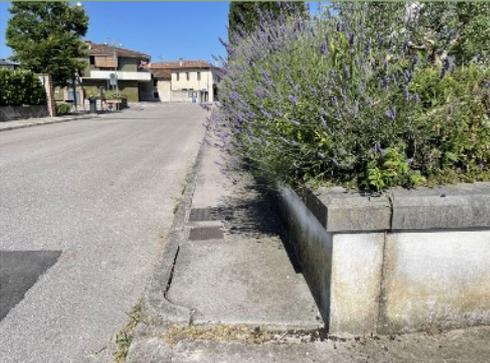
Ambito	Urbano	Cod.
Localizzazione	BAGNARIA	L01
Via	Vaat - lato sinistro	V04
Identificazione	civ.1	C23

RILIEVO STATO DI FATTO	Criticità 6.04_Ostacolo costituito da vegetazione

Altezza dislivello	
		Lunghezza	500 cm
		Larghezza	
		Pendenza	
Note: larghezza marciapiede 102 cm.

PROPOSTA DI PROGETTO	Descrizione Potatura delle fronde che valicano l'area di pertinenza degli edifici, pubblici o privati, invadendo il percorso pedonale. Si suggerisce l'attivazione di una procedura di monitoraggio periodico con comunicazione al proprietario per sollecitare l'esecuzione dell'intervento.

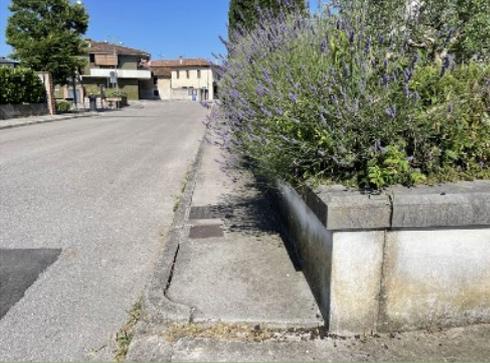
Ambito	Urbano	Cod.
Localizzazione	BAGNARIA	L01
Via	Vaat - lato sinistro	V04
Identificazione	civ.1	C24

RILIEVO STATO DI FATTO	Criticità		
	1.01_Percorso con pendenze/scalini dovuti a passo carraio

Altezza dislivello	16 cm
		Lunghezza	800 cm
		Larghezza	102 cm
Pendenza			
Note:

PROPOSTA DI PROGETTO	Descrizione	
	Rifacimento del tratto di percorso con pendenze dovute a passo carraio mediante allineamento in piano dell'area carrabile alla quota stradale e realizzazione di brevi rampe laterali in materiale analogo all'esistente, da raccordare a raso e senza discontinuità alle pavimentazioni adiacenti, incluse demolizioni e ripristini. Rampe con pendenza longitudinale max 5% (8% in caso di impossibilità), prive di pendenza trasversale.

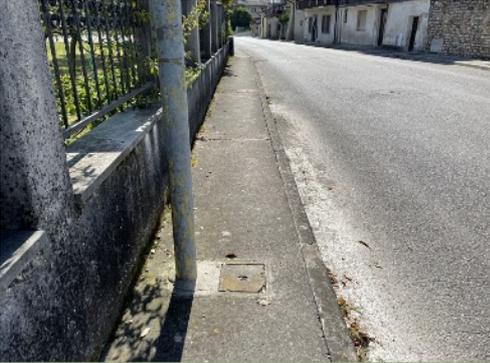
Ambito	Urbano	Cod.
Localizzazione	BAGNARIA	L01
Via	Vaat - lato sinistro	V04
Identificazione	civ.1	C25

RILIEVO STATO DI FATTO	Criticità 6.06_Ostacolo costituito da palo di reti tecnologiche o impianto semaforico

Altezza dislivello	
		Lunghezza	
		Larghezza	74 cm
		Pendenza	
Note: larghezza marciapiede 100 cm.

PROPOSTA DI PROGETTO	Descrizione Verificare la possibilità di procedere all'eliminazione o allo spostamento dell'elemento impiantistico in posizione esterna al percorso pedonale.

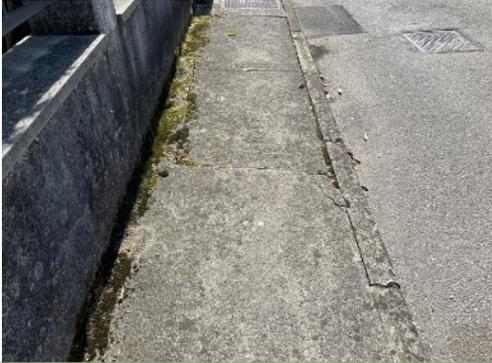
Ambito	Urbano	Cod.
Localizzazione	BAGNARIA	L01
Via	Vaat - lato sinistro	V04
Identificazione	civ.1	C26

RILIEVO STATO DI FATTO	Criticità 2.01_Pavimentazione non complanare per: sconessioni / deformazioni / rotture

Altezza dislivello	
		Lunghezza	400 cm
		Larghezza	113 cm
		Pendenza	
Note:

PROPOSTA DI PROGETTO	Descrizione Rifacimento puntuale del sottofondo e della pavimentazione con materiale analogo all'esistente per il ripristino della planarità del piano di calpestio, da raccordare a raso e senza discontinuità alle pavimentazioni adiacenti, incluse demolizioni e ripristini.

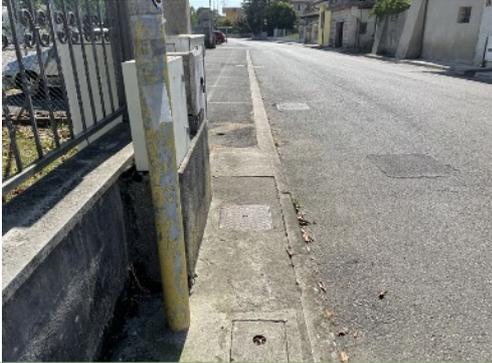
Ambito	Urbano	Cod.
Localizzazione	BAGNARIA	L01
Via	Vaat - lato sinistro	V04
Identificazione	civ.1	C27

RILIEVO STATO DI FATTO	Criticità 6.06_Ostacolo costituito da palo di reti tecnologiche o impianto semaforico

Altezza dislivello	
		Lunghezza	
		Larghezza	67 cm
		Pendenza	
Note:

PROPOSTA DI PROGETTO	Descrizione Rimozione del palo di segnaletica verticale e suo riposizionamento in area esterna ai percorsi pedonali, nel rispetto delle prescrizioni del Codice della Strada e del suo Regolamento, inclusa eliminazione e rifacimento del plinto interrato.

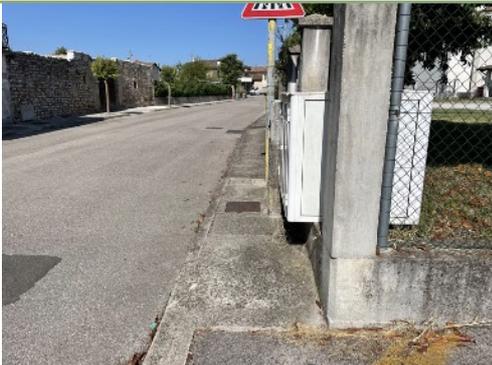
Ambito	Urbano	Cod.
Localizzazione	BAGNARIA	L01
Via	Vaat - lato sinistro	V04
Identificazione	civ.1	C29

RILIEVO STATO DI FATTO	Criticità		
	4.03_Breve rampa di raccordo con pendenza superiore al 15%

Altezza dislivello	8 cm
		Lunghezza	52 cm
		Larghezza	100 cm
Pendenza		16%	
Note:

PROPOSTA DI PROGETTO	Descrizione	
	Rifacimento della rampa di raccordo in materiale analogo all'esistente con riduzione della pendenza longitudinale in base alle caratteristiche del contesto, da collegare a raso e senza discontinuità alle pavimentazioni adiacenti, incluse demolizioni e ripristini. Pendenza longitudinale max 5% (8% in caso di impossibilità), priva di pendenza trasversale.

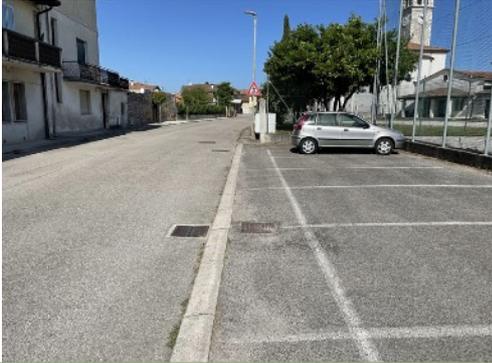
Ambito	Urbano	Cod.
Localizzazione	BAGNARIA	L01
Via	Vaat - lato sinistro	V04
Identificazione	civ.1, parcheggio	C30

RILIEVO STATO DI FATTO	Criticità 7.03_Percorso con delimitazione non percepibile

Altezza dislivello	
		Lunghezza	12000 cm
		Larghezza	
		Pendenza	
Note:

PROPOSTA DI PROGETTO	Descrizione Si consiglia l'arretramento degli stalli di parcheggio per la definizione del percorso pedonale in prossimità del muro di cinta con posa di cordoli a contrasto cromatico in calcestruzzo o gomma per la delimitazione e protezione del percorso pedonale. Larghezza min 150 cm, altezza cordolo min 10 cm da piano di calpestio.

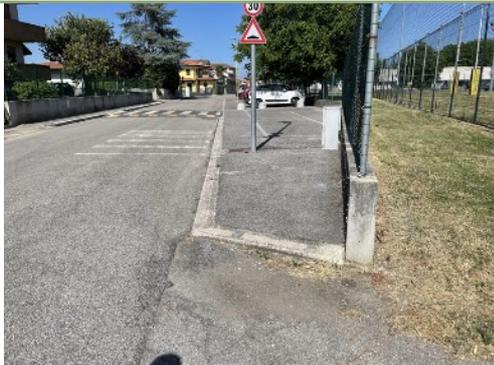
Ambito	Urbano	Cod.
Localizzazione	BAGNARIA	L01
Via	Vaat - lato sinistro	V04
Identificazione	civ.1, parcheggio	C31

RILIEVO STATO DI FATTO	Criticità 3.01_Percorso con dislivello superiore a 2,5 cm

Altezza dislivello	5 cm
		Lunghezza	
		Larghezza	157 cm
		Pendenza	
Note:

PROPOSTA DI PROGETTO	Descrizione Realizzazione di raccordo tra le pavimentazioni mediante rifacimento della fascia di contatto per collegare a raso e senza discontinuità le pavimentazioni adiacenti. Lunghezza come intera fascia di contatto, larghezza min 40 cm, privo di pendenza trasversale.

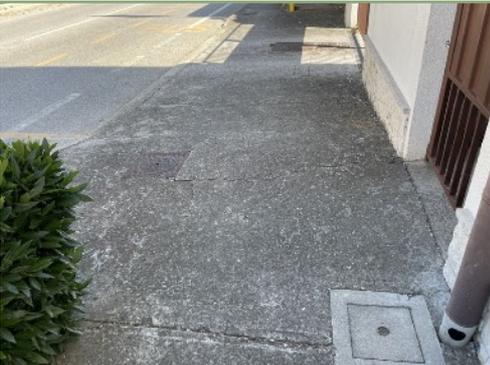
Ambito	Urbano	Cod.
Localizzazione	BAGNARIA	L01
Via	XXIV Maggio - lato destro	V05
Identificazione	civ.4	C01

RILIEVO STATO DI FATTO	Criticità		
	1.01_Percorso con pendenze/scalini dovuti a passo carraio

Altezza dislivello	15 cm
		Lunghezza	700 cm
		Larghezza	275 cm
Pendenza		26%	
Note:

PROPOSTA DI PROGETTO	Descrizione	
	Rifacimento del tratto di percorso con pendenze dovute a passo carraio mediante allineamento in piano dell'area carrabile alla quota stradale e realizzazione di brevi rampe laterali in materiale analogo all'esistente, da raccordare a raso e senza discontinuità alle pavimentazioni adiacenti, incluse demolizioni e ripristini. Rampe con pendenza longitudinale max 5% (8% in caso di impossibilità), prive di pendenza trasversale.

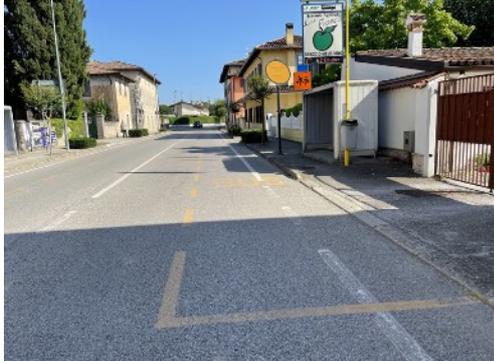
Ambito	Urbano	Cod.
Localizzazione	BAGNARIA	L01
Via	XXIV Maggio - lato destro	V05
Identificazione	civ.4, fermata TPL	C02

RILIEVO STATO DI FATTO	Criticità 10.01_Fermata TPL non conforme

Altezza dislivello	
		Lunghezza	
		Larghezza	
		Pendenza	
Note: platea in rilievo 350x157 cm, h=10 cm.

PROPOSTA DI PROGETTO	Descrizione Adeguamento o realizzazione di banchina con pavimentazione in piano e in continuità con i tratti adiacenti, delimitata da segnaletica tattilo-plantare secondo le indicazioni di Abaco. Compresa eventuale installazione di panchina e pensilina per la protezione dagli agenti atmosferici (non computate nella stima dei costi) scelte per tipologia in funzione del contesto al fine di non limitare la mobilità o costituire ostacolo. Compresa demolizione della platea rialzata.

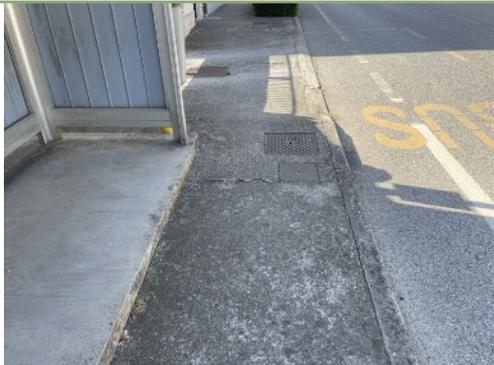
Ambito	Urbano	Cod.
Localizzazione	BAGNARIA	L01
Via	XXIV Maggio - lato destro	V05
Identificazione	civ.4, fermata TPL	C03

RILIEVO STATO DI FATTO	Criticità 2.01_Pavimentazione non complanare per: sconessioni / deformazioni / rotture

Altezza dislivello	
		Lunghezza	500 cm
		Larghezza	117 cm
		Pendenza	
Note:

PROPOSTA DI PROGETTO	Descrizione Adeguamento o realizzazione di banchina con pavimentazione in piano e in continuità con i tratti adiacenti, delimitata da segnaletica tattilo-plantare secondo le indicazioni di Abaco. Compresa eventuale installazione di panchina e pensilina per la protezione dagli agenti atmosferici (non computate nella stima dei costi) scelte per tipologia in funzione del contesto al fine di non limitare la mobilità o costituire ostacolo.

<p style="text-align: right;">ripristino planarità pavimentazione</p>	
Note:

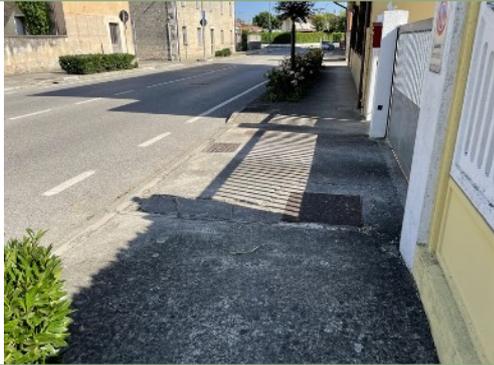
Ambito	Urbano	Cod.
Localizzazione	BAGNARIA	L01
Via	XXIV Maggio - lato destro	V05
Identificazione	civ.6-6a	C04

RILIEVO STATO DI FATTO	Criticità		
	1.01_Percorso con pendenze/scalini dovuti a passo carraio

Altezza dislivello	15 cm
		Lunghezza	600 cm
		Larghezza	274 cm
Pendenza		26%	
Note:

PROPOSTA DI PROGETTO	Descrizione	
	Rifacimento del tratto di percorso con pendenze dovute a passo carraio mediante innalzamento in continuità con i tratti adiacenti ed in medesimo materiale, costruzione, lungo la carreggiata ed in adiacenza all'ingresso carraio, di 2 rampe carrabili in cls con larghezza max 30 cm, incluse demolizioni e ripristini. Larghezza percorso min 150 cm, pendenza trasversale max 1%.

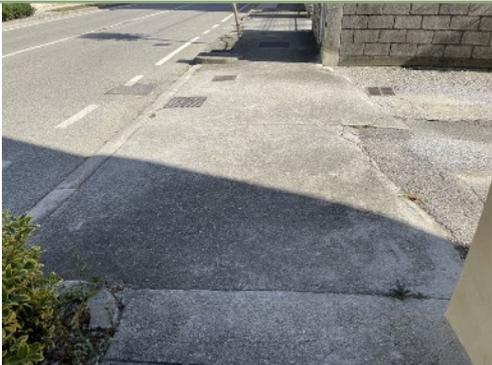
Ambito	Urbano	Cod.
Localizzazione	BAGNARIA	L01
Via	XXIV Maggio - lato destro	V05
Identificazione	civ.10-18	C05

RILIEVO STATO DI FATTO	Criticità		
	1.01_Percorso con pendenze/scalini dovuti a passo carraio

Altezza dislivello	11 cm
		Lunghezza	700 cm
		Larghezza	300 cm
Pendenza		22%	
Note:

PROPOSTA DI PROGETTO	Descrizione	
	Rifacimento del tratto di percorso con pendenze dovute a passo carraio mediante allineamento in piano dell'area carrabile alla quota stradale e realizzazione di brevi rampe laterali in materiale analogo all'esistente, da raccordare a raso e senza discontinuità alle pavimentazioni adiacenti, incluse demolizioni e ripristini. Rampe con pendenza longitudinale max 5% (8% in caso di impossibilità), prive di pendenza trasversale.

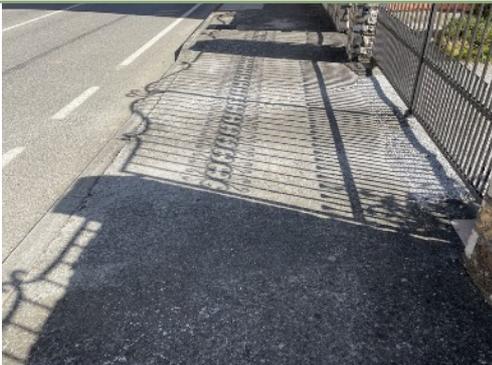
Ambito	Urbano	Cod.
Localizzazione	BAGNARIA	L01
Via	XXIV Maggio - lato destro	V05
Identificazione	civ.18-20	C06

RILIEVO STATO DI FATTO	Criticità		
	1.01_Percorso con pendenze/scalini dovuti a passo carraio

Altezza dislivello	16 cm
		Lunghezza	600 cm
		Larghezza	250 cm
	Pendenza	26%	
Note:

PROPOSTA DI PROGETTO	Descrizione	
	Rifacimento del tratto di percorso con pendenze dovute a passo carraio mediante innalzamento in continuità con i tratti adiacenti ed in medesimo materiale, costruzione, lungo la carreggiata ed in adiacenza all'ingresso carraio, di 2 rampe carrabili in cls con larghezza max 30 cm, incluse demolizioni e ripristini. Larghezza percorso min 150 cm, pendenza trasversale max 1%.

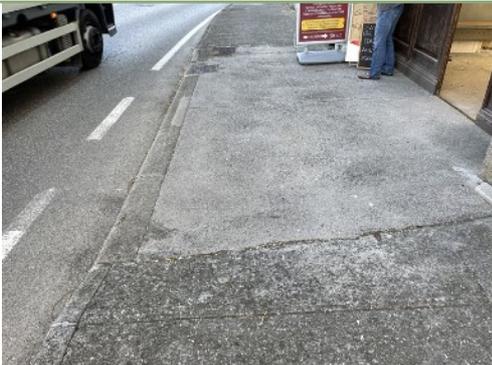
Ambito	Urbano	Cod.
Localizzazione	BAGNARIA	L01
Via	XXIV Maggio - lato destro	V05
Identificazione	civ.20a	C07

RILIEVO STATO DI FATTO	Criticità		
	1.01_Percorso con pendenze/scalini dovuti a passo carraio

Altezza dislivello	15 cm
		Lunghezza	600 cm
		Larghezza	253 cm
Pendenza		24%	
Note:

PROPOSTA DI PROGETTO	Descrizione	
	Rifacimento del tratto di percorso con pendenze dovute al passo carraio mediante realizzazione di marciapiede in continuità con i tratti adiacenti ed in medesimo materiale, costruzione, lungo la carreggiata, di rampa carrabile in cls con larghezza max 30 cm, incluse demolizioni e ripristini. Compreso raccordo con altri livelli. Larghezza percorso min 120 cm, pendenza trasversale max 1%.

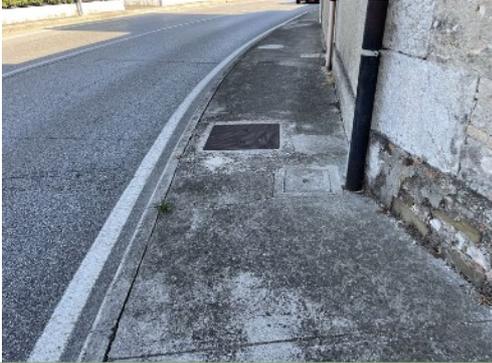
Ambito	Urbano	Cod.
Localizzazione	BAGNARIA	L01
Via	XXIV Maggio - lato destro	V05
Identificazione	civ.22a	C08

RILIEVO STATO DI FATTO	Criticità 2.01_Pavimentazione non complanare per: sconessioni / deformazioni / rotture

Altezza dislivello	
		Lunghezza	600 cm
		Larghezza	115 cm
		Pendenza	
Note:

PROPOSTA DI PROGETTO	Descrizione Rifacimento puntuale del sottofondo e della pavimentazione con materiale analogo all'esistente per il ripristino della planarità del piano di calpestio, da raccordare a raso e senza discontinuità alle pavimentazioni adiacenti, incluse demolizioni e ripristini.

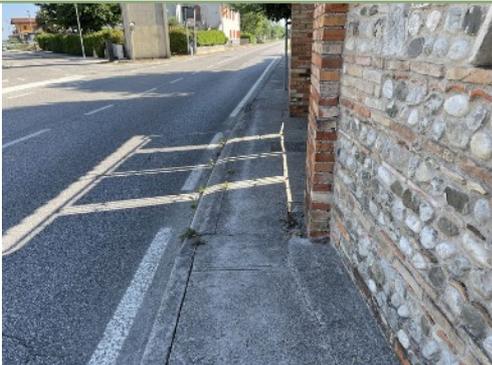
Ambito	Urbano	Cod.
Localizzazione	BAGNARIA	L01
Via	XXIV Maggio - lato destro	V05
Identificazione	civ.22a	C09

RILIEVO STATO DI FATTO	Criticità		
	1.01_Percorso con pendenze/scalini dovuti a passo carraio

Altezza dislivello	16 cm
		Lunghezza	650 cm
		Larghezza	105 cm
Pendenza		13-24%	
Note:

PROPOSTA DI PROGETTO	Descrizione	
	Rifacimento del tratto di percorso con pendenze dovute a passo carraio mediante allineamento in piano dell'area carrabile alla quota stradale e realizzazione di brevi rampe laterali in materiale analogo all'esistente, da raccordare a raso e senza discontinuità alle pavimentazioni adiacenti, incluse demolizioni e ripristini. Rampe con pendenza longitudinale max 5% (8% in caso di impossibilità), prive di pendenza trasversale.

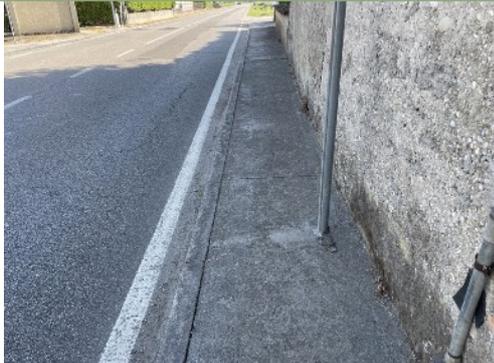
Ambito	Urbano	Cod.
Localizzazione	BAGNARIA	L01
Via	XXIV Maggio - lato destro	V05
Identificazione	civ.22a	C10

RILIEVO STATO DI FATTO	Criticità 6.05_Ostacolo costituito da palo di segnaletica verticale

Altezza dislivello	
		Lunghezza	
		Larghezza	78 cm
		Pendenza	
Note:

PROPOSTA DI PROGETTO	Descrizione Rimozione del palo di segnaletica verticale e suo riposizionamento in area esterna ai percorsi pedonali, nel rispetto delle prescrizioni del Codice della Strada e del suo Regolamento, inclusa eliminazione e rifacimento del plinto interrato.

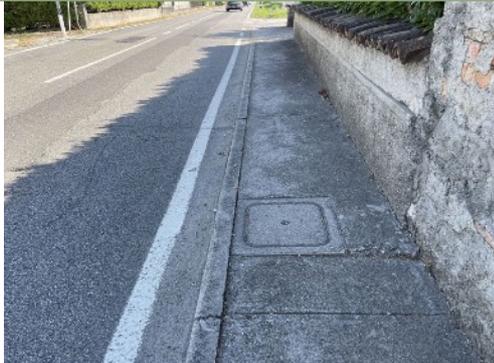
Ambito	Urbano	Cod.
Localizzazione	BAGNARIA	L01
Via	XXIV Maggio - lato destro	V05
Identificazione	civ.22a	C11

RILIEVO STATO DI FATTO	Criticità 2.01_Pavimentazione non complanare per: sconessioni / deformazioni / rotture

Altezza dislivello	
		Lunghezza	300 cm
		Larghezza	113 cm
		Pendenza	
Note:

PROPOSTA DI PROGETTO	Descrizione Rifacimento puntuale del sottofondo e della pavimentazione con materiale analogo all'esistente per il ripristino della planarità del piano di calpestio, da raccordare a raso e senza discontinuità alle pavimentazioni adiacenti, incluse demolizioni e ripristini.

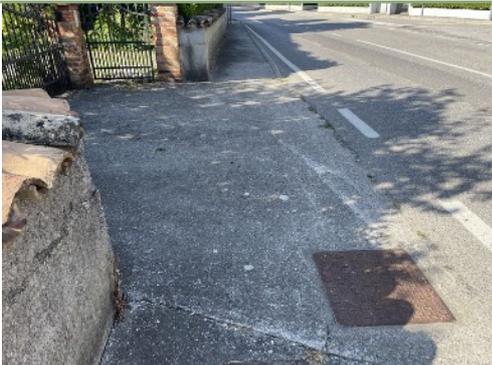
Ambito	Urbano	Cod.
Localizzazione	BAGNARIA	L01
Via	XXIV Maggio - lato destro	V05
Identificazione	civ.22a	C12

RILIEVO STATO DI FATTO	Criticità		
	4.01_Breve rampa di raccordo con pendenza compresa tra 5% e 15%

Altezza dislivello	14 cm
		Lunghezza	100 cm
		Larghezza	113 cm
		Pendenza	14%
Note:

PROPOSTA DI PROGETTO	Descrizione	
	Rifacimento della rampa di raccordo in materiale analogo all'esistente con riduzione della pendenza longitudinale in base alle caratteristiche del contesto, da collegare a raso e senza discontinuità alle pavimentazioni adiacenti, incluse demolizioni e ripristini. Pendenza longitudinale max 5% (8% in caso di impossibilità), priva di pendenza trasversale.

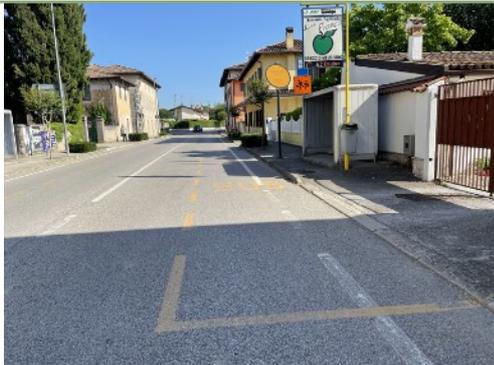
Ambito	Urbano	Cod.
Localizzazione	BAGNARIA	L01
Via	XXIV Maggio - lato sinistro	V05
Identificazione	civ.1, fermata TPL	C13

RILIEVO STATO DI FATTO	Criticità 10.01_Fermata TPL non conforme

Altezza dislivello	
		Lunghezza	
		Larghezza	
		Pendenza	
Note: platea rialzata 350x150 cm, h=8 cm.

PROPOSTA DI PROGETTO	Descrizione Adeguamento o realizzazione di banchina con pavimentazione in piano e in continuità con i tratti adiacenti, delimitata da segnaletica tattilo-plantare secondo le indicazioni di Abaco. Compresa eventuale installazione di panchina e pensilina per la protezione dagli agenti atmosferici (non computate nella stima dei costi) scelte per tipologia in funzione del contesto al fine di non limitare la mobilità o costituire ostacolo. Compresa demolizione della platea rialzata.

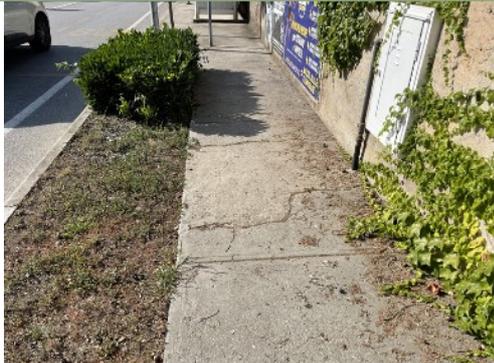
Ambito	Urbano	Cod.
Localizzazione	BAGNARIA	L01
Via	XXIV Maggio - lato sinistro	V05
Identificazione	civ.1	C14

RILIEVO STATO DI FATTO	Criticità 2.01_Pavimentazione non complanare per: sconessioni / deformazioni / rotture

Altezza dislivello	
		Lunghezza	205 cm
		Larghezza	131 cm
		Pendenza	
Note:

PROPOSTA DI PROGETTO	Descrizione Rifacimento puntuale del sottofondo e della pavimentazione con materiale analogo all'esistente per il ripristino della planarità del piano di calpestio, da raccordare a raso e senza discontinuità alle pavimentazioni adiacenti, incluse demolizioni e ripristini.

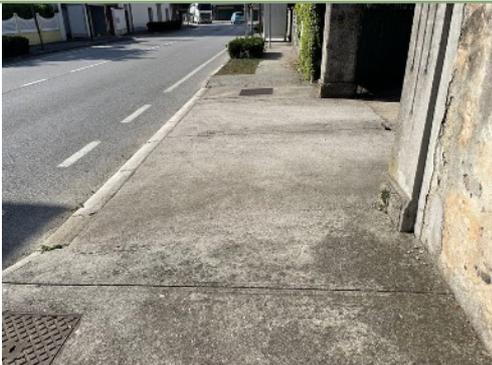
Ambito	Urbano	Cod.
Localizzazione	BAGNARIA	L01
Via	XXIV Maggio - lato sinistro	V05
Identificazione	civ.1	C15

RILIEVO STATO DI FATTO	Criticità		
	1.01_Percorso con pendenze/scalini dovuti a passo carraio

Altezza dislivello	14 cm
		Lunghezza	750 cm
		Larghezza	252-268 cm
Pendenza		24%	
Note:

PROPOSTA DI PROGETTO	Descrizione	
	Rifacimento del tratto di percorso con pendenze dovute al passo carraio mediante realizzazione di marciapiede in continuità con i tratti adiacenti ed in medesimo materiale, costruzione, lungo la carreggiata, di rampa carrabile in cls con larghezza max 30 cm, incluse demolizioni e ripristini. Compreso raccordo con altri livelli. Larghezza percorso min 120 cm, pendenza trasversale max 1%.

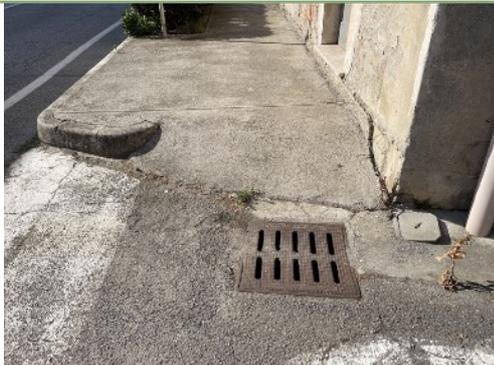
Ambito	Urbano	Cod.
Localizzazione	BAGNARIA	L01
Via	XXIV Maggio - lato sinistro	V05
Identificazione	int. con vicolo Podgora	C16

RILIEVO STATO DI FATTO	Criticità		
	8.01_Attraversamento pedonale non presente

Altezza dislivello	17-19 cm
		Lunghezza	600 cm
		Larghezza	250 cm
Pendenza			
Note:

PROPOSTA DI PROGETTO	Descrizione	
	Realizzazione di attraversamento pedonale a raso. Rifacimento del tratto di percorso con realizzazione di brevi rampe laterali in materiale analogo all'esistente, da raccordare a raso e senza discontinuità alle pavimentazioni adiacenti, incluse demolizioni e ripristini. Rampe con pendenza longitudinale max 5% (8% in caso di impossibilità), prive di pendenza trasversale. Posa di segnaletica tattilo-plantare conforme all'Abaco e di segnaletica verticale ed orizzontale conformi alle prescrizioni del Codice della Strada ed al suo Regolamento, incluse demolizioni e ripristini.

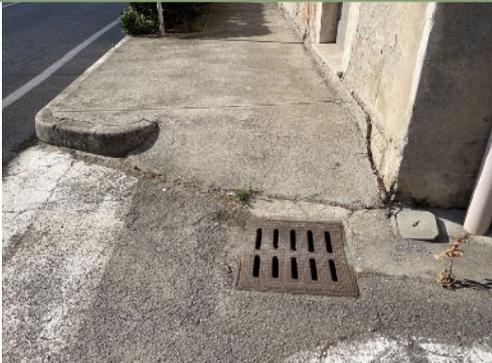
Ambito	Urbano	Cod.
Localizzazione	BAGNARIA	L01
Via	XXIV Maggio - lato sinistro	V05
Identificazione	int. con vicolo Podgora	C17

RILIEVO STATO DI FATTO	Criticità 2.04_Caditoia o griglia non conforme per fori: non trasversali / attraversabili da sfera di 2 cm

PROPOSTA DI PROGETTO	Descrizione Sostituzione della caditoia o della griglia con altra avente fori non attraversabili da una sfera di diametro di 2 cm e posti trasversalmente al senso di marcia.		
	Note:

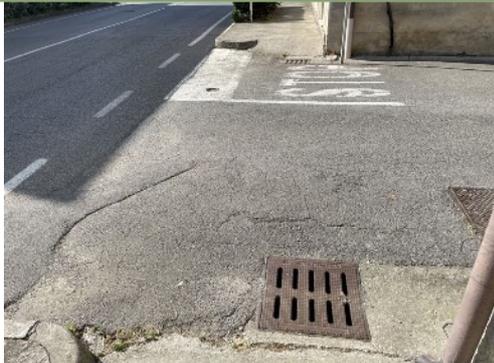
Ambito	Urbano	Cod.
Localizzazione	BAGNARIA	L01
Via	XXIV Maggio - lato sinistro	V05
Identificazione	int. con vicolo Podgora	C18

RILIEVO STATO DI FATTO	Criticità 2.04_Caditoia o griglia non conforme per fori: non trasversali / attraversabili da sfera di 2 cm

PROPOSTA DI PROGETTO	Descrizione Sostituzione della caditoia o della griglia con altra avente fori non attraversabili da una sfera di diametro di 2 cm e posti trasversalmente al senso di marcia.	
	Note:

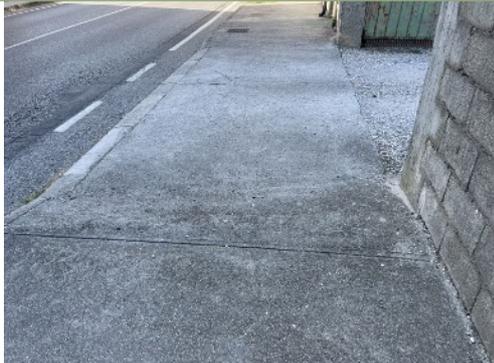
Ambito	Urbano	Cod.
Localizzazione	BAGNARIA	L01
Via	XXIV Maggio - lato sinistro	V05
Identificazione	civ.3	C19

RILIEVO STATO DI FATTO	Criticità		
	1.01_Percorso con pendenze/scalini dovuti a passo carraio

Altezza dislivello	14 cm
		Lunghezza	650 cm
		Larghezza	258 cm
Pendenza		14%	
Note:

PROPOSTA DI PROGETTO	Descrizione	
	Rifacimento del tratto di percorso con pendenze dovute a passo carraio mediante allineamento in piano dell'area carrabile alla quota stradale e realizzazione di brevi rampe laterali in materiale analogo all'esistente, da raccordare a raso e senza discontinuità alle pavimentazioni adiacenti, incluse demolizioni e ripristini. Rampe con pendenza longitudinale max 5% (8% in caso di impossibilità), prive di pendenza trasversale.

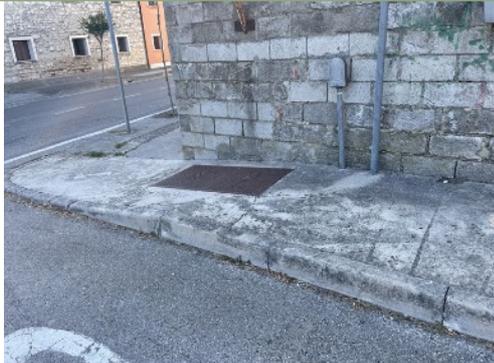
Ambito	Urbano	Cod.
Localizzazione	BAGNARIA	L01
Via	XXIV Maggio - lato sinistro	V05
Identificazione	civ.3	C20

RILIEVO STATO DI FATTO	Criticità 4.02_Breve rampa di raccordo non coerente con i percorsi

Altezza dislivello	17 cm
		Lunghezza	500 cm
		Larghezza	258-330 cm
		Pendenza	9-12%
Note:

PROPOSTA DI PROGETTO	Descrizione Eliminazione della rampa mediante prolungamento del marciapiede a raso e senza discontinuità, incluse demolizioni e ripristini.	
	Note:

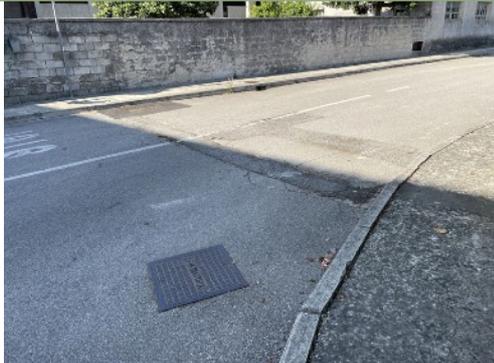
Ambito	Urbano	Cod.
Localizzazione	BAGNARIA	L01
Via	XXIV Maggio - lato sinistro	V05
Identificazione	int. con via Tiziano Tessitori, civ.2	C21

RILIEVO STATO DI FATTO	Criticità		
	8.01_Attraversamento pedonale non presente

Altezza dislivello	16 cm
		Lunghezza	600 cm
		Larghezza	250 cm
Pendenza			
Note:

PROPOSTA DI PROGETTO	Descrizione	
	<p>Realizzazione di attraversamento pedonale a raso. Rifacimento del tratto di percorso con realizzazione di brevi rampe laterali in materiale analogo all'esistente, da raccordare a raso e senza discontinuità alle pavimentazioni adiacenti, incluse demolizioni e ripristini. Rampe con pendenza longitudinale max 5% (8% in caso di impossibilità), prive di pendenza trasversale. Posa di segnaletica tattilo-plantare conforme all'Abaco e di segnaletica verticale ed orizzontale conformi alle prescrizioni del Codice della Strada ed al suo Regolamento, incluse demolizioni e ripristini.</p>

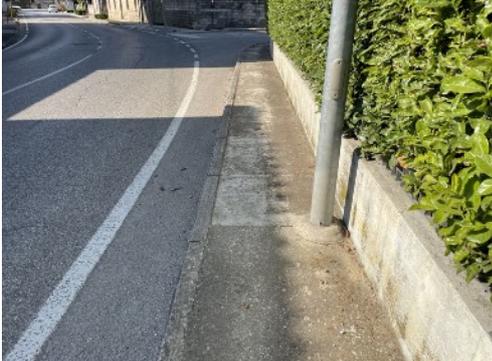
Ambito	Urbano	Cod.
Localizzazione	BAGNARIA	L01
Via	XXIV Maggio - lato sinistro	V05
Identificazione	civ.2 via Tiziano Tessitori	C22

RILIEVO STATO DI FATTO	Criticità 3.02_Percorso con restringimento (larghezza inferiore a 90 cm)

Altezza dislivello	15 cm
		Lunghezza	5500 cm
		Larghezza	100 cm
		Pendenza	
Note: restringimenti a 66 cm.

PROPOSTA DI PROGETTO	Descrizione Rifacimento di marciapiede in cls con finitura antisdrucchiolo delimitato lungo la carreggiata da cordolo a contrasto cromatico o aiuola, incluse demolizioni e ripristini. Larghezza min 150 cm, pendenza trasversale max 1%, dislivello da sede stradale max 10 cm. Eventuali rampe di raccordo alla sede stradale per passo carraio o attraversamento devono essere conformi alle prescrizioni dell'Abaco.
